**EKSPERTYZA TECHNICZNA
 DOTYCZĄCA STANU TECHNICZNEGO
 BUDYNKU BIUROWEGO
 WRAZ Z INWENTARYZACJĄ BUDOWLANA
 AL. REYMONTA 2, GNIEZNO**

OBIEKT, ADRES:	Budynek biurowy Al. Reymonta 2, 62-200 Gniezno dz. nr 10/1, obręb 0001 Gniezno
INWESTOR:	FUNDUSZ SKŁADKOWY UBEZPIECZENIA SPOŁECZNEGO ROLNIKÓW Ul. Żurawia 32/34, 00-515 Warszawa

FAZA:	EKSPERTYZA TECHNICZNA
-------	-----------------------

DATA:	SZCZECIN, lipiec 2015
-------	-----------------------

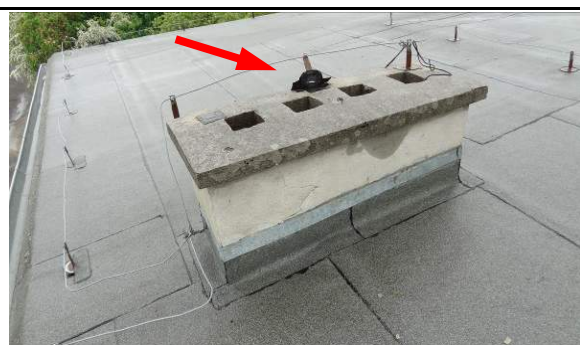
Obróbki blacharskie, pasy nadrynnowe, rynny, rury spustowe wykonane z blachy ocynkowanej uległy miejscowej korozji, zaleca się ich wymianę (fot. nr 10).

Fot. 10. Widok skorodowanej rynny oraz mocowania instalacji odgromowej

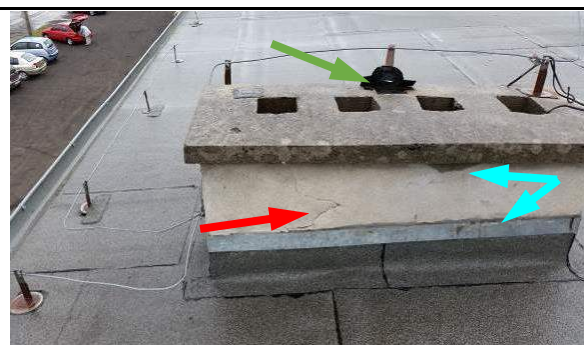
Fot. 11. Widok zacieków na kominie na styku połączenia z czapą betonową spowodowanych niewłaściwym wykonaniem czapy (brak kapinosów od spodu). Widoczne uszkodzone mocowanie instalacji odgromowej (czerwona strzałka).

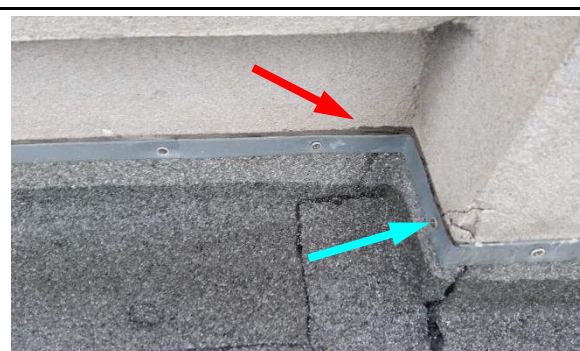
Fot. 12. Widok kominą, na powierzchni widoczne spękania tynku (strzałka czerwona) oraz wilgoci na styku z czapą betonową i obróbką blacharską (strzałka niebieska). Widoczne uszkodzone mocowanie instalacji odgromowej (strzałka zielona).

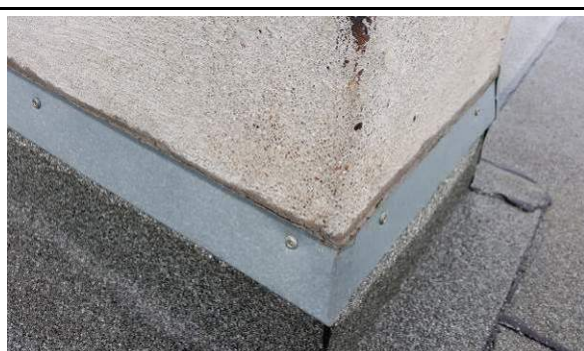
Na powierzchni kominów są widoczne zawilgocenia tynku na styku połączenia w obróbką blacharską oraz miejscowe pęknięcia (fot. nr 13, 14).

Obróbki blacharskie wokół kominów zostały wykonane w niedający szczelnego połączenia sposób powodując tym samym widoczne zawilgocenie kominów na styku z blachą (fot. nr 13, 14) i przenikanie wilgoci wewnątrz muru komina. Istniejącą blachę należy zdemontować i wykonać ponownie obróbkę kominów na styku z powierzchnią połaci dachowej wykonując

Fot. 13. Widok nietrwale wykonanej obróbki blacharskiej wokół kominów, na styku blachy z kominem widoczne zawilgocenie (czerwona strzałka), widoczne miejscowe wykruszenia tynku (strzałka niebieska).

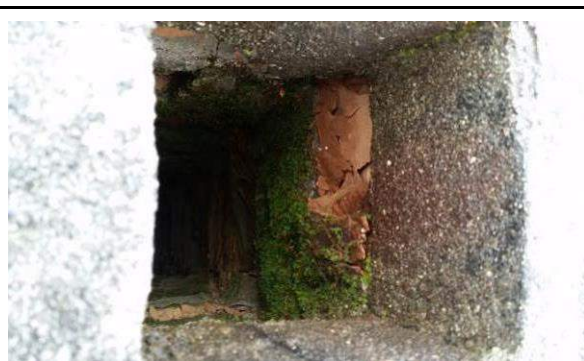
Fot. 15. Widok wnętrza zawilgoconego przewodu wentylacyjnego, widoczne miejscowe wykruszenia i odpryski kawałków cegieł, spowodowane przemarzaniem.

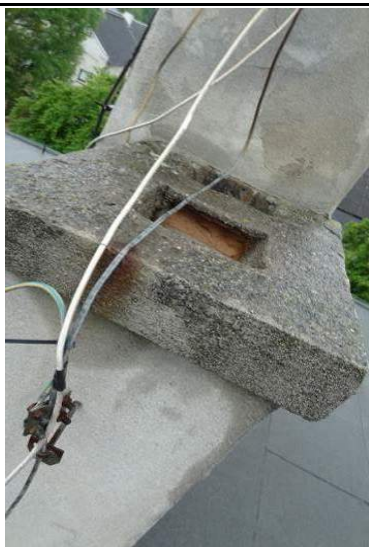
Fot. 16. Widok wnętrza zawilgoconego przewodu wentylacyjnego porośniętego mchem, widoczne miejscowe pęknięcia i odpryski cegieł spowodowane przemarzaniem.

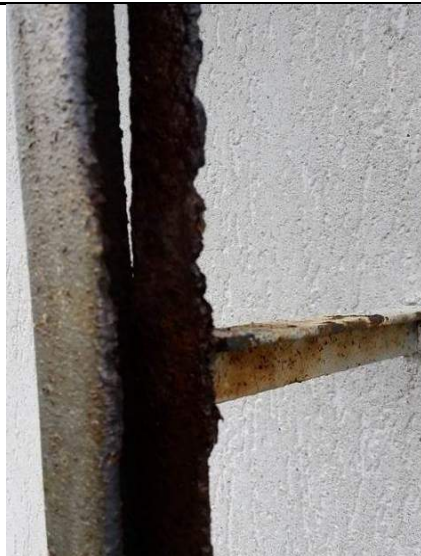
Stalowa drabina prowadząca na dach przymocowana od strony południowej budynku jest silnie skorodowana (fot. nr 19), na części pionowych elementów konstrukcyjnych – kątownikach korozja występuje w formie łuszczących się płatów stali powodując rozwarstwienie się kształownika (fot. nr 20, 21).

Fot. 19. Istniejąca stalowa drabina elewacyjna stanowiąca wejście na dach jest w znacznym stopniu skorodowana, część elementów uległa rozwarstwieniu (czerwona strzałka) nie spełnia obowiązujących przepisów BHP.

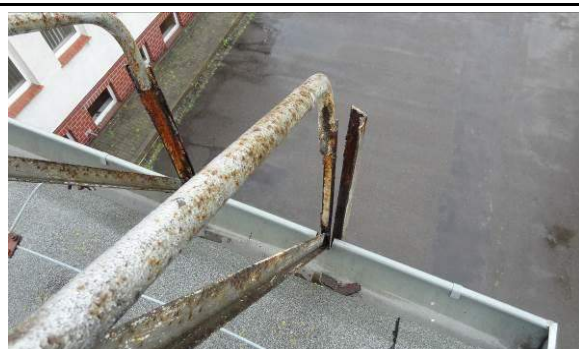
Fot. 20. Szczegół stalowego elementu pionowego drabiny, korozja w stanie bardzo zaawansowanym spowodowała rozwarstwienie się elementu.

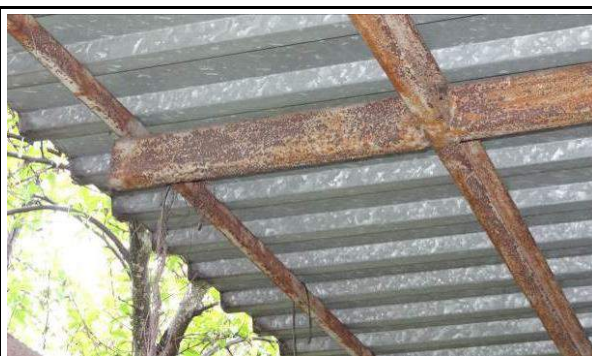
Zewnętrzne elementy stalowe znajdujące się na podwórzu pod wpływem czynników atmosferycznych skorodowały. Na zadaszeniu nad wejściem do piwnicy (fot. nr 25) są widoczne miejscowe ślady korozji, natomiast elementy konstrukcyjne wiaty znajdująca się na podwórzu (fot. nr 23, 24) skorodowały powierzchniowo w znacznym stopniu.

Fot. 23. Widok wiaty na podwórzu od strony południowej budynku, widoczne pokryte korozją powierzchnią elementy konstrukcyjne wiaty.

Powierzchnie elementów stalowych należy odtłuścić, na tak przygotowane podłoże należy nanieść zestaw malarski, np. system TIKURILLA TA21 dla obciążenie korozyjnego i trwałość C2-D, C3-Ś. (Konstrukcje stalowe, maszyny i sprzęt użytkowane w środowisku miejskim, morskim i przemysłowym)

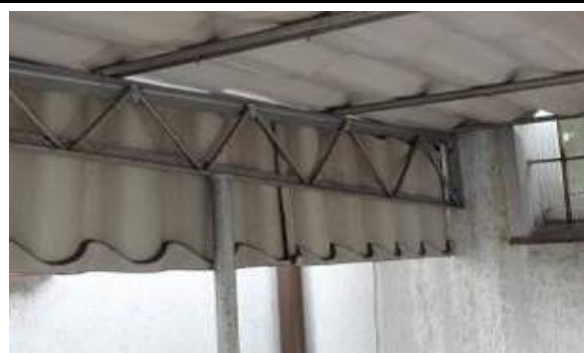
Fot. 24. Widok zniszczonych, powierzchniowo skorodowanych elementów konstrukcyjnych wiaty na posesji.

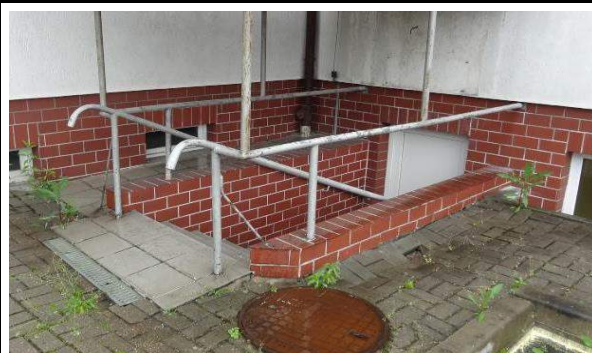
Fot. 25. Widok miejscowej korozji powierzchniowej skorodowanego stalowego zadaszenia nad wejściem do piwnicy.

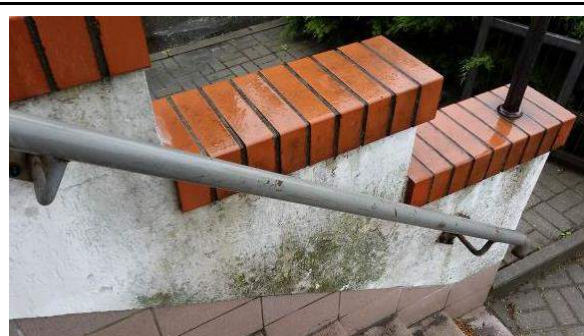
Fot. 26. Widok wejścia do piwnicy, wokół murku przy schodach i studzience kanalizacyjnej część płyt chodnikowych zapadła się, powodując brak odpowiedniego odprowadzenia wód opadowych, liczna roślinność pomiędzy płytami chodnikowymi.

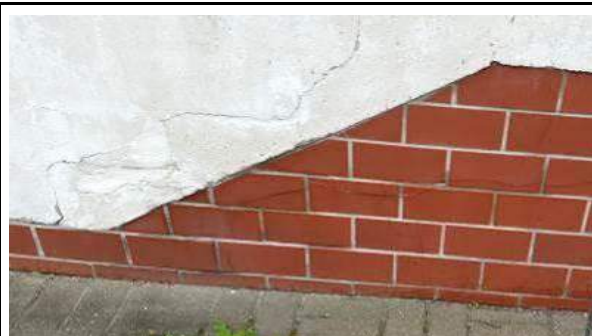
Fot. 27. Widok postępującej korozji biologicznej na murku ograniczającym schody wejściowe do budynku. Zielony nalot jest efektem długotrwałego zawilgocenia, świadczy o pojawieniu się na powierzchni grzybów.

Podczas wykonywania prac termomodernizacyjnych należy przede wszystkim niezwłocznie usunąć przyczynę zawilgoceń, spowodowanych opadami atmosferycznymi i podciąganiem kapilarnym. Po skuciu istniejącego tynku i oczyszczeniu muru z nalotu pleśni przy zastosowaniu odpowiedniej odzieży ochronnej, maseczek do ochrony dróg oddechowych, należy odkazić mur preparatem grzybobójczym oraz wykończyć tynkiem renowacyjnym odpornym na zawilgocenia, pozwalającym maksymalnie opóźnić ponowne pojawienie się mikroorganizmów.

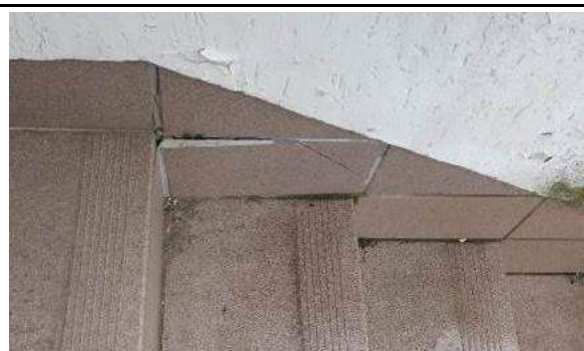
Na powierzchni murka ograniczającego zewnętrzne schody wejściowe do budynku pojawiły się spękania i rysy wzdłuż linii biegu schodów (fot. nr 28) oraz zielony nalot będący efektem długotrwałego zawilgocenia tynku (fot. nr 287), świadczący o pojawieniu się na powierzchni grzybów, pleśni i sinic mający szkodliwy wpływ na zdrowie.

Fot. 28. Widok spękanego tynku na murze wzdłuż zewnętrznego biegu schodowego, na styku materiałów.

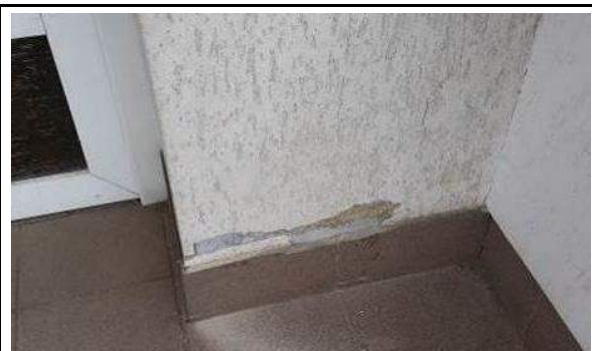
Zewnętrzne schody prowadzące do wejścia głównego oraz schody na podwórzu do wejścia do piwnicy wymagają remontu, istniejące płytki gresowe są popękane, część się wykruszyła, pomiędzy płytkami na fugach w wyniku długotrwałego zawilgocenia pojawiły się widoczne ślady grzybów i pleśni (fot. nr 27, 29, 30). Gres należy zerwać wykonać odpowiednią izolację przeciwwodną, wymienić obróbki blacharskie daszku nad wejściem głównym do budynku i ułożyć nowy gres.

Fot. 29. Widok zewnętrznych schodów, istniejące płytki gresowe są popękane, część się wykruszyła, pomiędzy płytkami na fugach w wyniku długotrwałego zawilgocenia pojawiły się widoczne ślady grzybów.

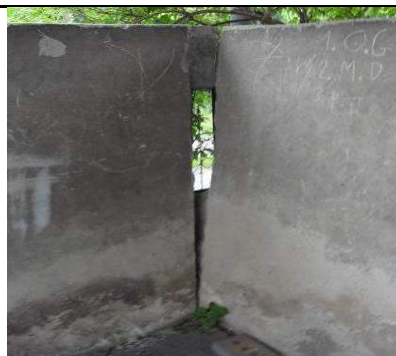
Betonowy mur znajdujący się pod wiatą, wydzielający przestrzeń na kontenery na odpady jest w wielu miejscach popękany, fragmenty muru wykruszyły się tworząc znaczne ubytki (fot. nr 31, 32).

Fot. 31. Widok betonowego murku ograniczającego przestrzeń wiaty przeznaczoną na odpady. Widoczne pionowe pęknięcia muru, część muru się wykruszyła.

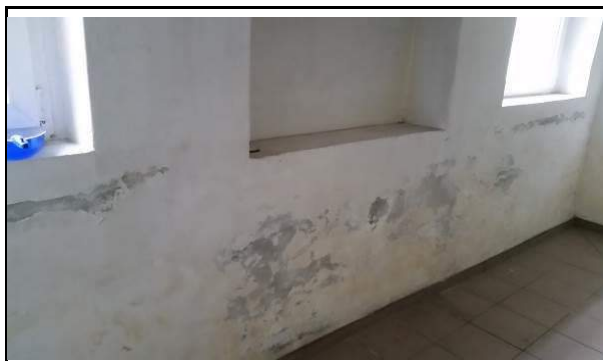
Większość pomieszczeń piwnicy jest silnie zawilgocona, tynk na powierzchni ścian w wielu miejscach zmurszał i odspoił się (fot. nr 54-58, 101), widoczne ślady korozji biologicznej oraz wysolenia na powierzchni ścian zarówno zewnętrznych jak i wewnętrznych, zgodnie z informacjami przekazanymi przez użytkownika budynku, są przede wszystkim spowodowane okresowym zalewaniem piwnicy w przeszłości oraz prawdopodobnym przerwaniem lub brakiem ciągłości izolacji przeciwwilgociowej poziomej na styku ze ścianami. Powierzchnia ścian wewnętrznych piwnicy jest silnie zawilgocona na styku z posadzką na gruncie, wilgoć i wysolenia powstałe poprzez zalanie pomieszczeń piwnicy oraz możliwe podciąganie kapilarne spowodowane nieodpowiednim wykonawstwem tj. brakiem ciągłości izolacji podposadzkowej poziomej na połączeniach z izolacją pionową ścian oraz wodą wnikającą do piwnicy, są widoczne do wysokości około 40cm (fot. nr 49, 54, 56, 101). Przy wykonanych odkrywkach ścian fundamentowych nie stwierdzono wysokiego poziomu wód gruntowych

Fot. 54. Widoczne zawilgocenia ścian na styku z posadzką na gruncie oraz ubytki tynku.

Należy skuć zagrzybiałe tynki, osuszyć zawilgocone przegrody, przewentylować pomieszczenia piwnicy i przystąpić w następnym etapie do wykonania właściwej izolacji przeciwwodnej murków naświetli piwnicznych oraz prac naprawczych wewnątrz budynku w systemie tynków renowacyjnych.

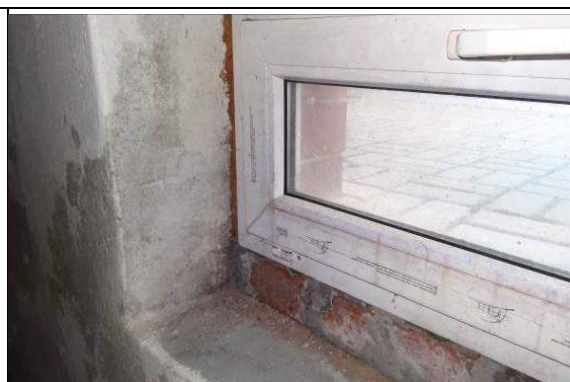
opadami deszczu wnikałymi do wnętrza ściany (fot. nr 49, 55, 57-58, 61) poprzez nieprawidłowo wykonane naświetle piwniczne i cokół budynku (uszkodzona izolacja przeciwwilgociowa) oraz brak szczelności zamocowania okien, powodujące znaczne zawilgocenie i liczne wysolenia na powierzchni ścian zewnętrznych do wysokości około 1,0m.

Fot. 57. Widok zaawansowanej korozji biologicznej zewnętrznych ścian piwnicy, widoczna wilgoć i wysolenia na powierzchni ściany, szczególnie poniżej otworów okiennych, spowodowana brakiem izolacji przeciwwilgociowej pionowej ścian i naświetli piwnicznych oraz wodą dostającą się do piwnicy.

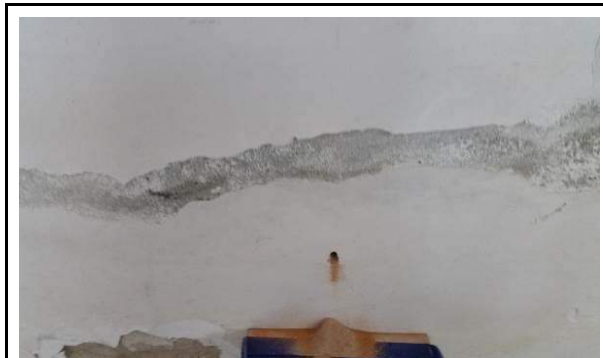
Fot. 58. Widok zawilgoconej powierzchni ściany piwnicy wokół otworu okiennego, spowodowanej brakiem izolacji przeciwwilgociowej pionowej ścian i naświetli piwnicznych. Widoczne zacieki i brak tynku na powierzchni ścian

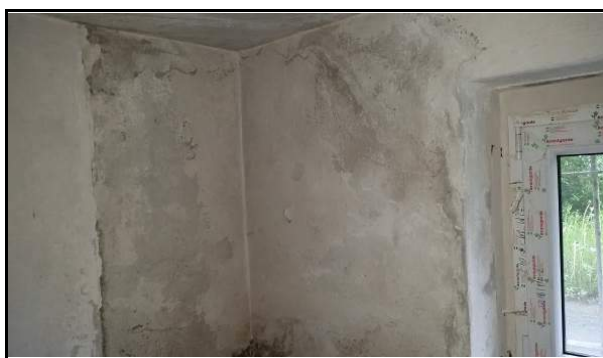
Długotrwałe zawilgocenie pomieszczeń piwnicy spowodowało pojawienie się grzyba białego domowego na powierzchni ścian (fot. nr 60, 61).

Fot. 60. Widok grzyba domowego białego na powierzchni ścian w pomieszczeniach piwnicy.

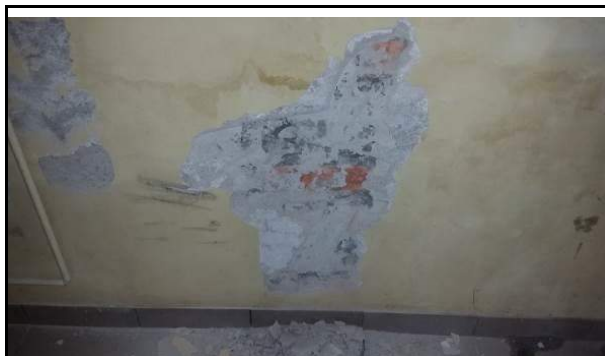
Fot. 62. Odwiert kontrolny ściany wewnętrznej piwnicy z bloczków betonowych, widoczne zawilgocenia i ubytku tynku.

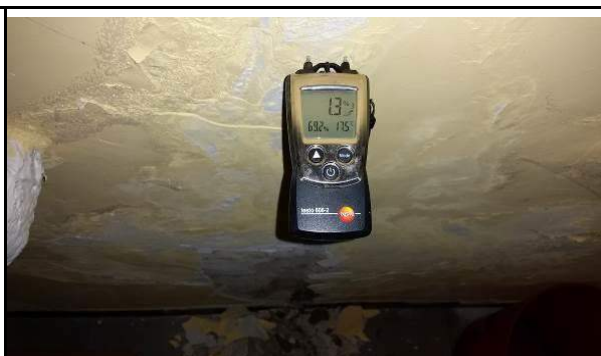
Fot. 65. Widok wysoleń na powierzchni ściany piwnicy w okolicy otworu okiennego, widoczne ubytki i nierówności spowodowane wilgocią.

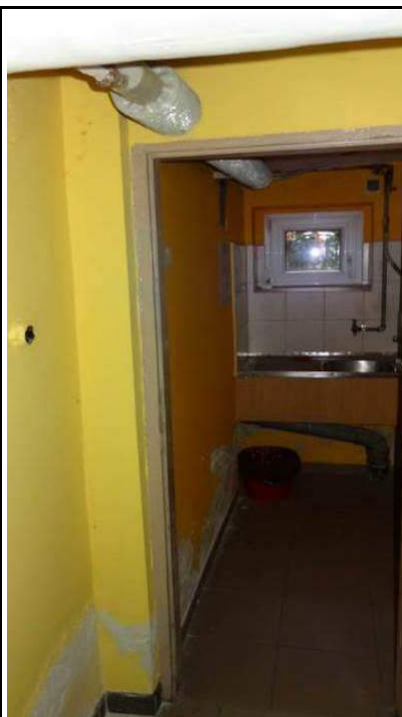
Fot. 101. Widok zaawansowanej korozji biologicznej ścian piwnicznych, widoczne liczne zawilgocenia powierzchni ścian, łuszcząca się powłoka malarska.
