Załącznik nr 1 do umowy

Założenia do dokumentacji dla zadania inwestycyjnego pn.
„Remont schodów zewnętrznych, schodów terenowych, ogrodzenia od strony ul. Sanatoryjnej oraz elementów małej architektury na terenie nieruchomości w Horyńcu–Zdroju (37-620), ul. Sanatoryjna 2”, będącej własnością Zamawiającego, a dzierżawionej przez CRR KRUS w Horyńcu Zdroju zwany dalej „Użytkownikiem”.

Stan obecny (dokumentacja zdjęciowa) i założenia projektowe.

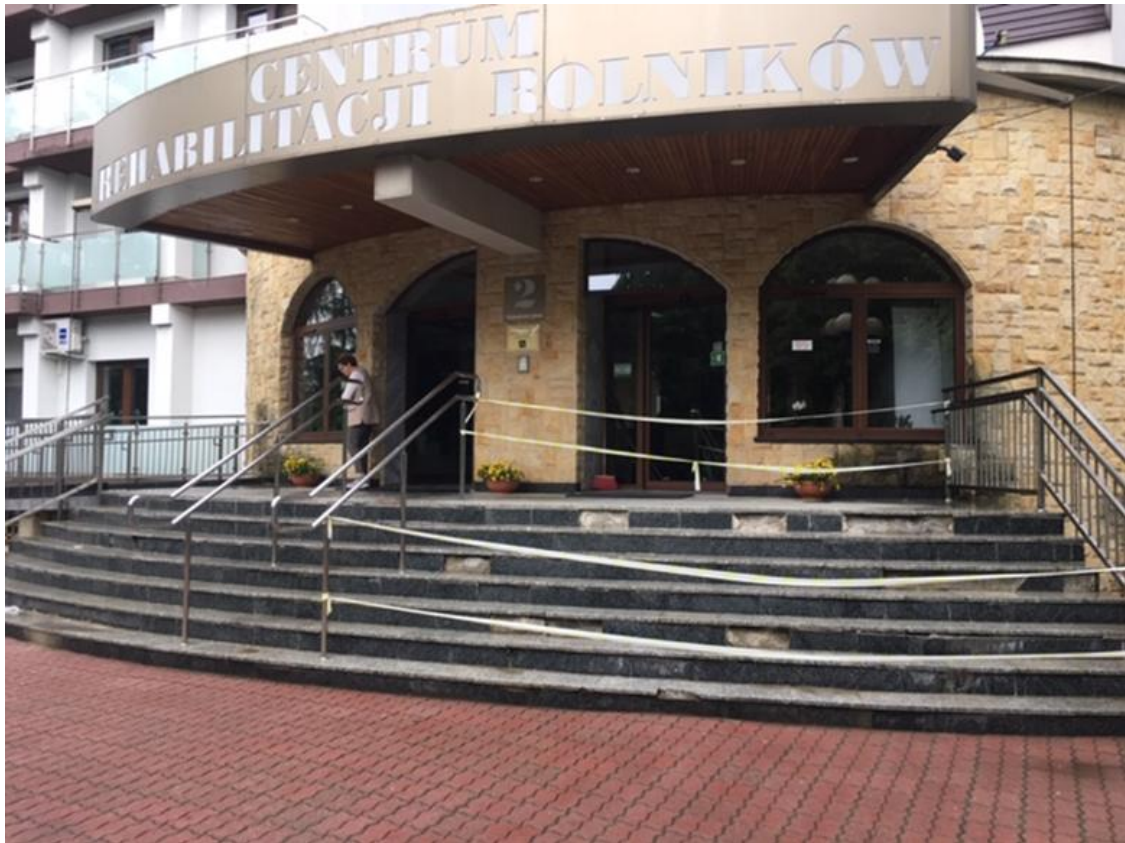
Schody: spoczniki, stopnie i podstopnice wykonane z płyt granitowych (kolor grafit) brak przyczepności do podłoża - do remontu, balustrada nie podlega wymianie, pochylnia nie podlega remontowi.

Fot. 1. SCHODY GŁÓWNE WEJŚCIOWE DO BUDYNKU

Zamawiający przewiduje wykonanie schodów z płyt granitowych płomieniowanych (spoczniki, stopnice), polerowane podstopnice. Brzegi stopni frezowane w kolorze zbliżonym do kostki brukowej przed wejściem np. Imperial red. Grubość płyty stopni i spoczników 3 cm, podstopnice 2 cm. Zakres prac obejmuje przygotowanie podłoża wraz z wykonaniem odkrywek i oceną stanu technicznego istniejącej konstrukcji. Szerokość stopni dostosować do obowiązujących przepisów. Okładzina elewacyjna z płytek kamiennych (piaskowiec) do czyszczenia i uzupełnienia brakujących elementów i spoin.

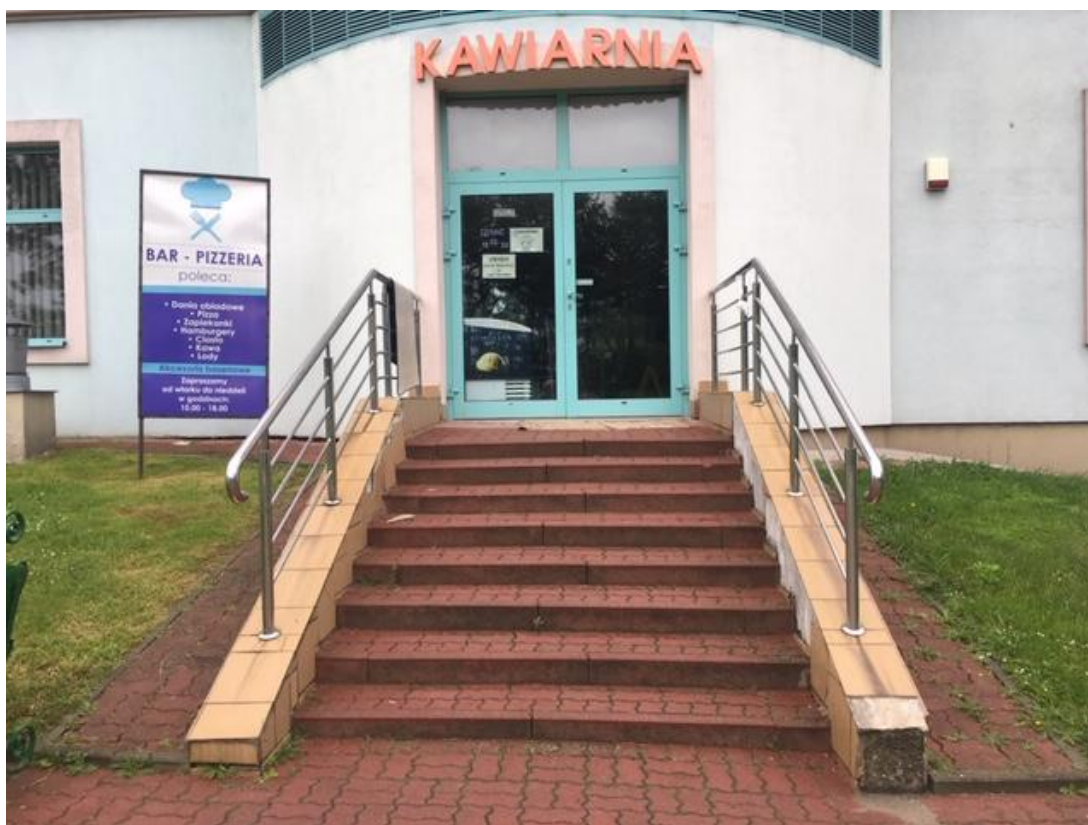
schody terenowe wyprofilowane w skarpie: spoczniki, stopnie i podstopnice wykonane z kostki brukowej betonowej w kolorze czerwonym, poszczególne elementy pozapadane, brak stabilizacji podłoża - do remontu. Murki obłożone płytkami gresowymi brak przyczepności do podłoża - do remontu. Balustrada nie podlega wymianie.

Fot. 2. SCHODY WEJŚCIOWE DO KAWIARNI

Zamawiający przewiduje: a) wykonanie nowych okładzin schodów z płyt betonowych w technologii jak obecna, przy założeniu wykonania podbudowy z chudego beton zgodnie z technologią lub b) wylanie nowych schodów betonowych zbrojonych pod okładziny w płyt granitowych. Płyty granitowe płomieniowane (stopnice, spoczniki), polerowane podstopnice. Brzegi frezowane, w kolorze zbliżonym do istniejących elementów np. Imperial red. Szerokość stopni i wysokości balustrady dostosować do obowiązujących przepisów. Zakres prac projektowych obejmuje przełożenie pozapadanej kostki brukowej chodnika w strefie wejściowej oraz opaskę przy murkach i budynku.

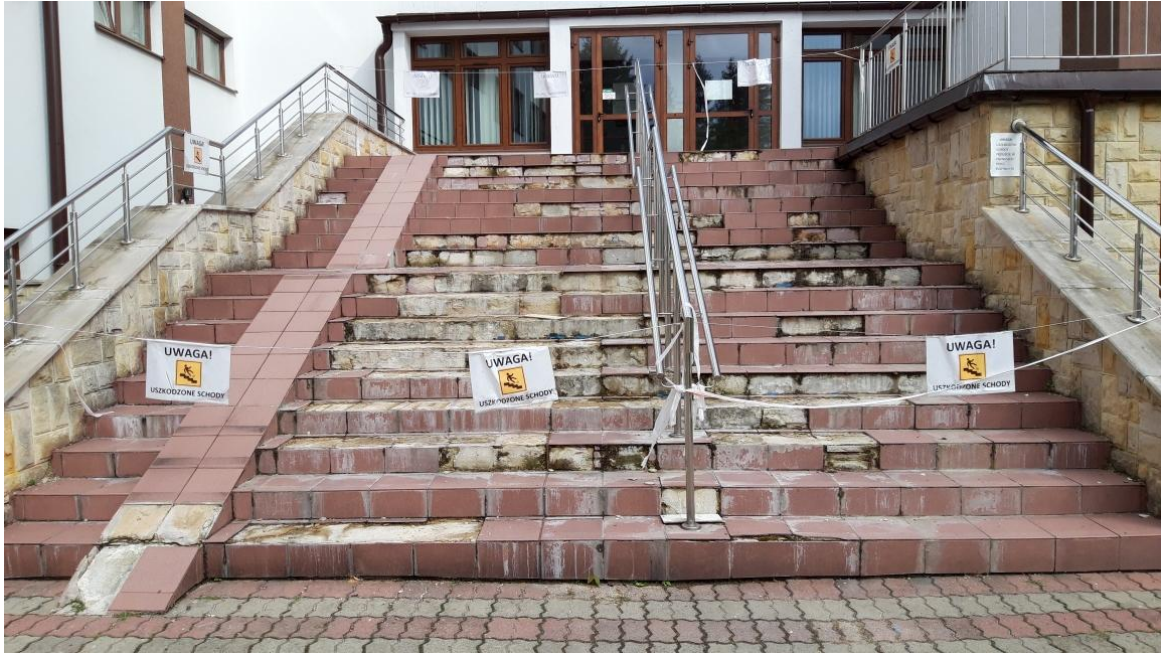
schody: spoczniki, stopnie i podstopnice wykonane z płytek gresowych, odspojone od podłoża - do remontu, balustrada nie podlega wymianie. Okładziny murków płytki kamienne (piaskowiec).

taras: j.w.

Fot. 3. SCHODY WEJŚCIOWE DO BUDYNKU ROLNIK 1 OD STRONY POŁUDNIOWEJ /Z TARASEM/

Zamawiający przewiduje wykonanie schodów i tarasu z płyt granitowych płomieniowanych (spoczniki, stopnice), polerowane podstopnice. Brzegi stopni frezowane w kolorze zbliżonym do kostki brukowej przed wejściem np. Imperial red. Grubość płyty stopni i spoczników 3 cm, podstopnice 2 cm. Zakres prac obejmuje przygotowanie podłoża wraz z wykonaniem odkrywek i oceną stanu technicznego istniejącej konstrukcji. Szerokość stopni dostosować do obowiązujących przepisów. Okładzina z płytek kamiennych do czyszczenia i uzupełnienia elementów i spoin.

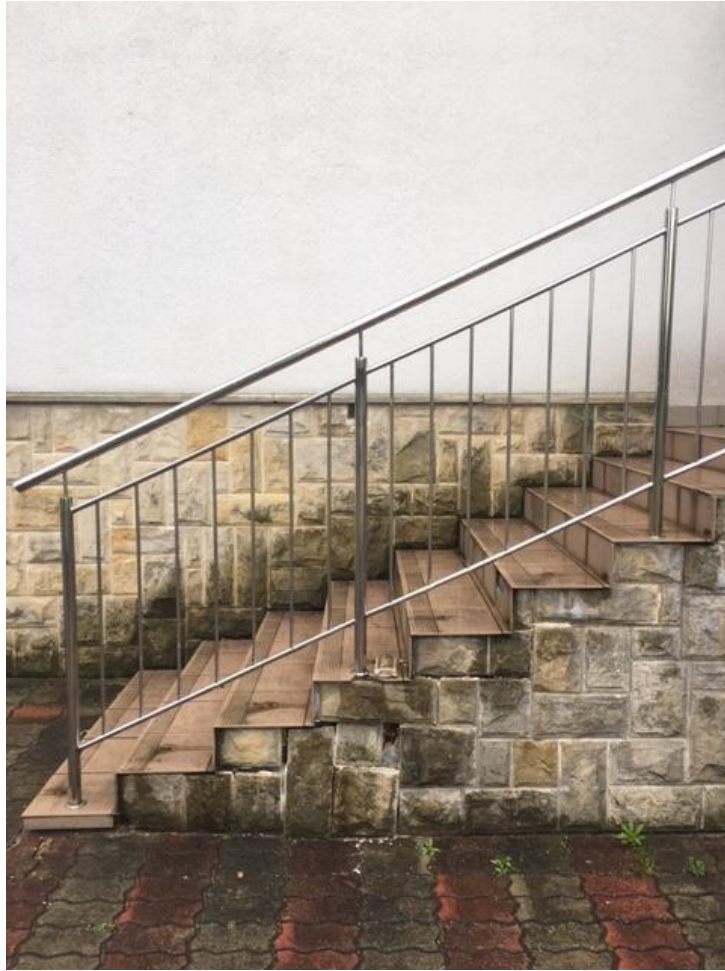
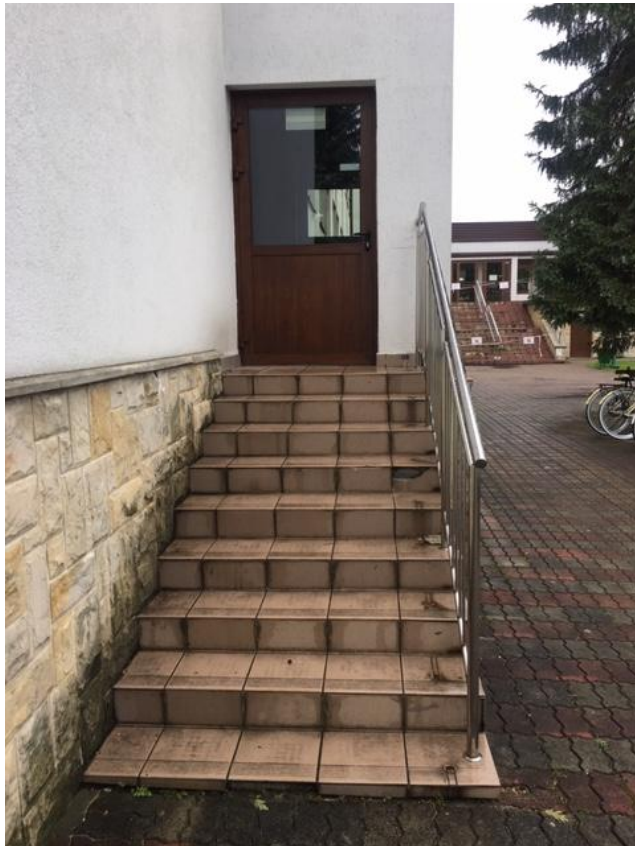
schody: spoczniki, stopnie i podstopnice wykonane z płytek gresowych- odspojone od podłoża - do remontu, balustrada nie podlega wymianie. Bok schodów z okładzin z płytek kamiennych – do remontu.

Fot. 4. SCHODY EWAKUACYJNE W BUDYNKU Rolnik 1 (OD STRONY WSCHODNIEJ)

Zamawiający przewiduje w miarę możliwości wykonanie okładziny schodów z odzyskanych płyt granitowych ze schodów wejścia głównego. Zakres prac obejmuje przygotowanie podłoża wraz z wykonaniem odkrywek i oceną stanu technicznego istniejącej konstrukcji i ewentualnym wzmocnieniem. Szerokość stopni dostosować do obowiązujących przepisów. Okładzina boku schodów do remontu, cokoły budynku i okładzina boku schodów z płytek kamiennych (piaskowiec) do czyszczenia i ew. uzupełnienia elementów i spoin.

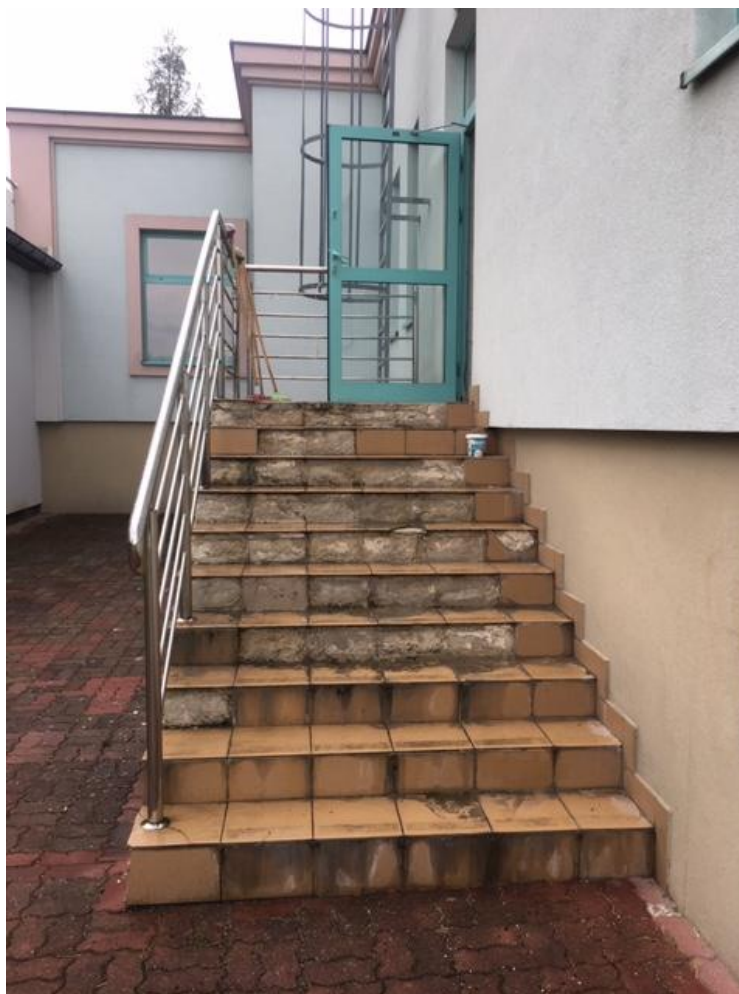
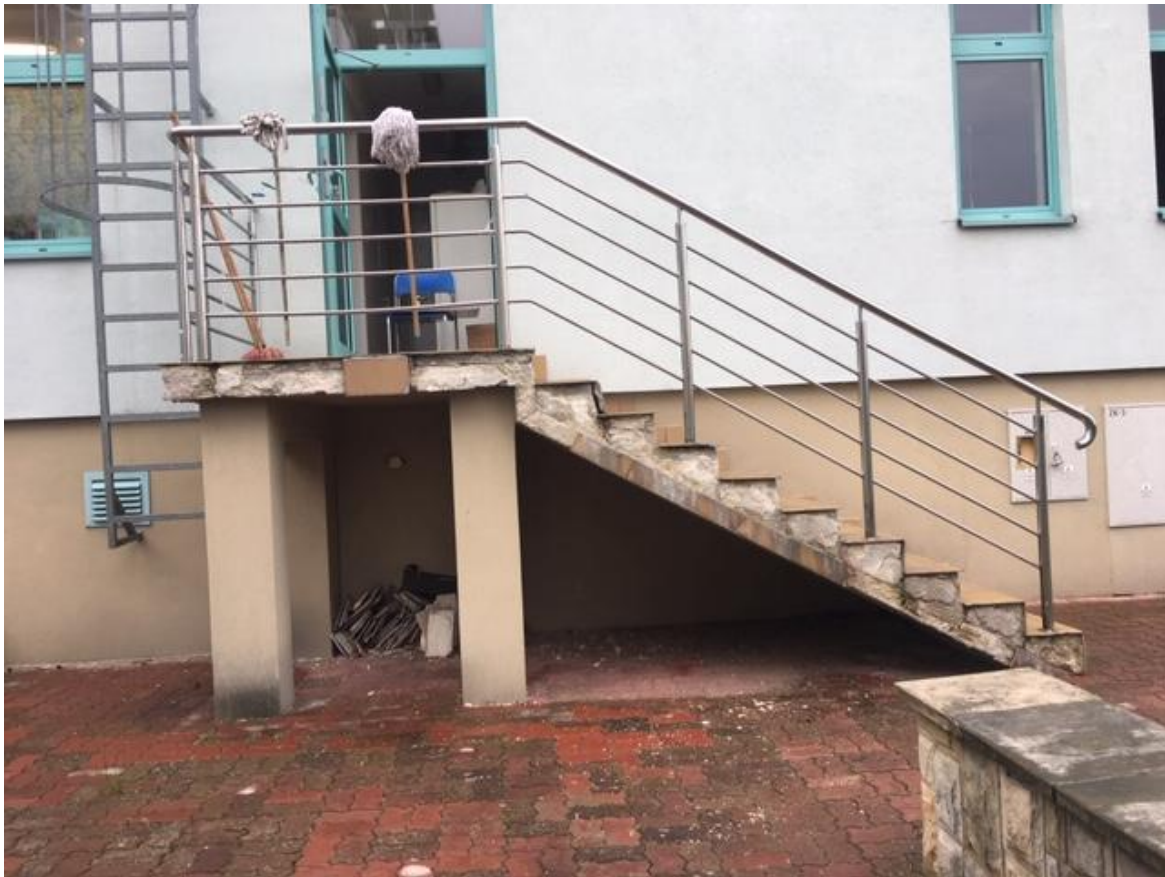
schody: spoczniki, stopnie, podstopnice i cokoły wykonane z płytek gresowych - odspojone od podłoża - do remontu, balustrada nie podlega wymianie. Cokoliki przy czerpni powietrza odspojone – do remontu.

Fot. 5. SCHODY EWAKUACYJNE Z KAWIARNI (OD STRONY POŁUDNIOWEJ):

Zamawiający przewiduje w miarę możliwości wykonanie okładziny schodów z odzyskanych płyt granitowych ze schodów wejścia głównego. Zakres prac obejmuje przygotowanie podłoża wraz z wykonaniem odkrywek i oceną stanu technicznego istniejącej konstrukcji i ewentualnym wzmocnieniem. Szerokość stopni dostosować do obowiązujących przepisów. Okładzina boku schodów do remontu, cokoliki przy czerpni powietrza do remontu

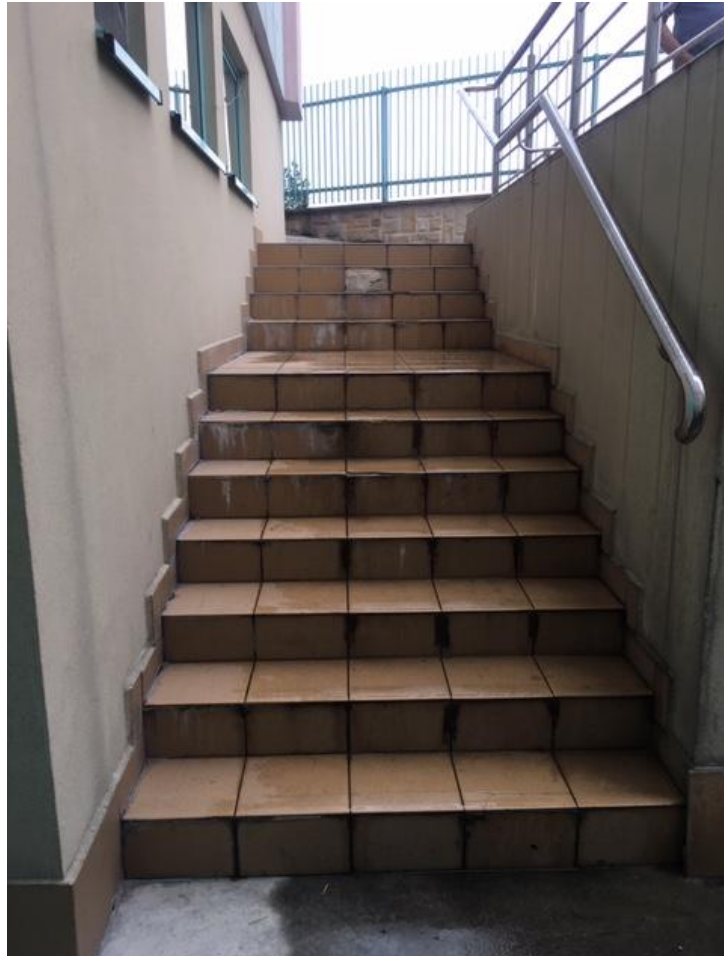
Schody **od strony południowej**: spoczniki, stopnie, podstopnice, cokół oraz murki oporowe wykonane z płytek gresowych - odspojone od podłoża - do remontu, balustrada i pochwyty nie podlegają wymianie, schody z kostki brukowej na drodze transportowej chemii basenowej do schodów podbasenia stan obecny pozapadane elementy z kostki, brak stabilizacji podłoża, brak możliwości bezpiecznego transportu pojemników z substancjami do uzdatniania wody (chlor, koagulanty, itp.).

Fot. 7. SCHODY DO PODBASENIA

Zamawiający przewiduje wykonanie okładziny schodów z płyt granitowych płomieniowanych (spoczniki, stopnice), polerowane podstopnice. Brzegi stopni frezowane w kolorze zbliżonym do kostki brukowej przed wejściem np. Imperial red. Grubość płyty stopni i spoczników 3 cm, podstopnice 2 cm, okładziny murków oporowych płyty granitowe polerowane grubości 2 cm. Zakres prac obejmuje przygotowanie podłoża wraz z wykonaniem odkrywek i oceną stanu technicznego istniejącej konstrukcji i ewentualnym wzmocnieniem. Szerokość stopni dostosować do obowiązujących przepisów. Dostosować drogę transportu dostaw środków do uzdatniania wody do warunków BHP. Przy schodach z terenu do podbasenia zaprojektować urządzenie do

bezpiecznego, mechanicznego transportu środków do uzdatniania wody basenowej (środki chemiczne niebezpieczne, żrące) z poziomego terenu na poziom podbasenia. Schody z kostki brukowej przeprojektować na pochylnie.

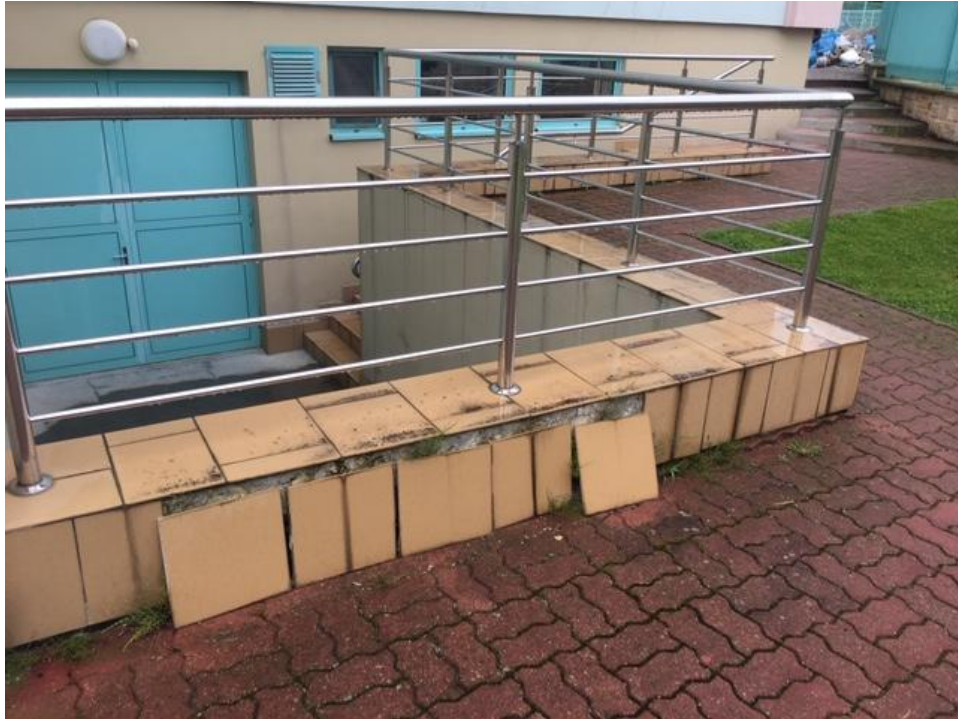
Fot. 8. SCHODY DO PODBASENIA (cokolik)

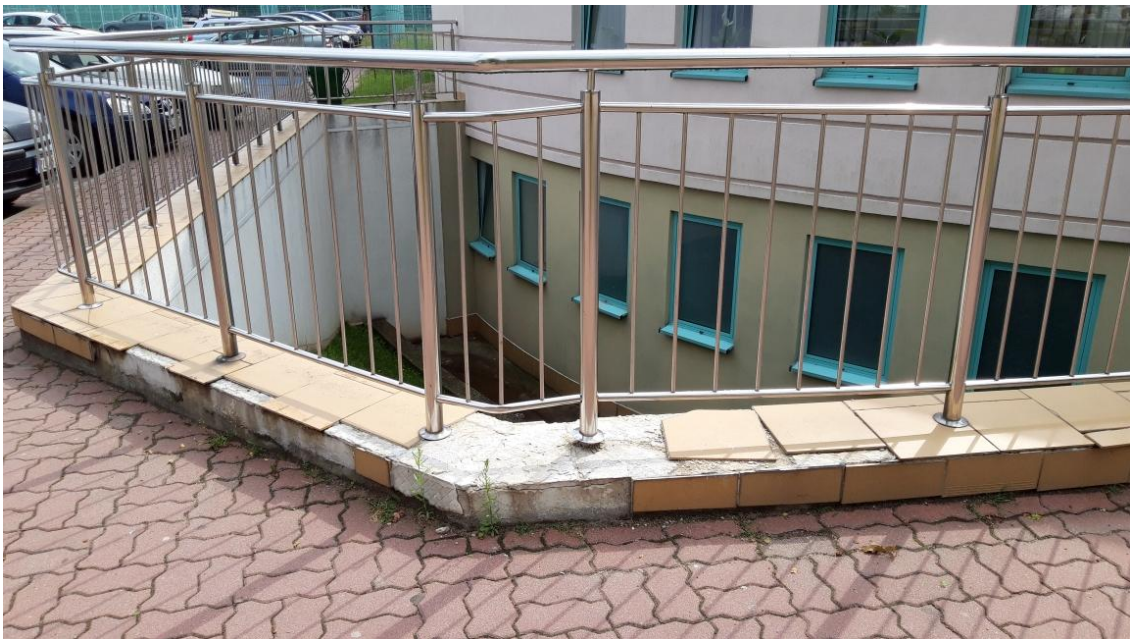
FOT. 9. COKOLIK PRZY WEJŚCIU DO BUDYNKU BASENU

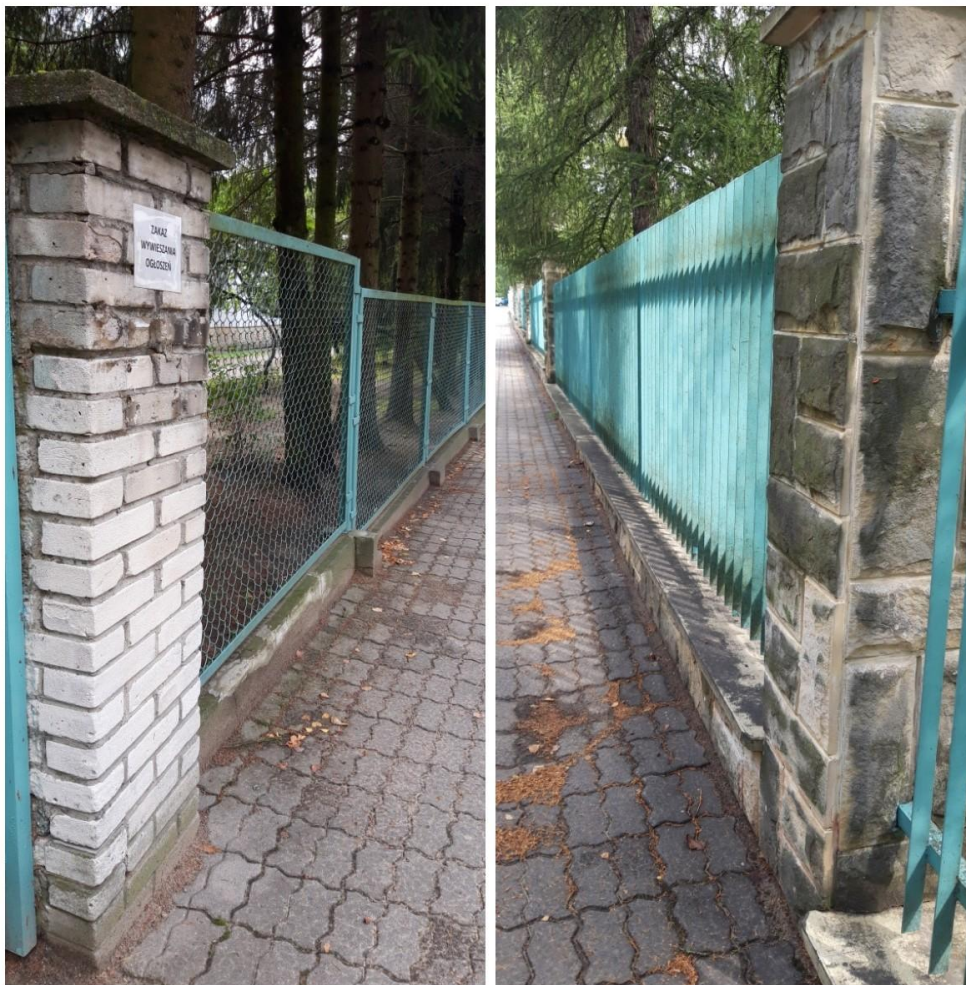
- a) **CZEŚĆ OGRODZENIA PRZED BUDYNKIEM ROLNIK I:** słupki murowane z cegły silikatowej (wapienno-piaskowej) z przęsłami z siatki stalowej malowanej, częściowo skorodowane i zdeformowane, 4 słupki przechylone – do remontu;

- b) **CZĘŚĆ OGRODZENIA PRZED BUDYNKIEM ROLNIK II** : słupki murowane obłożone okładziną z piaskowca oraz słupki stalowe przęsła z prętów stalowych. Okładziny z piaskowca częściowo odspojone od elementów konstrukcyjnych słupów i od cokołów na całej długości.

FOT. 10. OGRODZENIE PRZED BUDYNKIEM ROLNIK I I ROLNIK II

Zamawiający przewiduje wykonanie nowych słupków murowanych w części przed budynkiem Rolnik I, z rdzeniem zbrojonym z nowym fundamentem w ilości 4 szt. oraz remont słupków i cokołów na całej długości przed budynkiem Rolnik II w sposób taki, aby były dopasowanie architektoniczne na całej długości ul. Sanatoryjnej do ogrodzenia i architektury obiektu (w uzgodnieniu z Zamawiającym/Użytkownikiem).

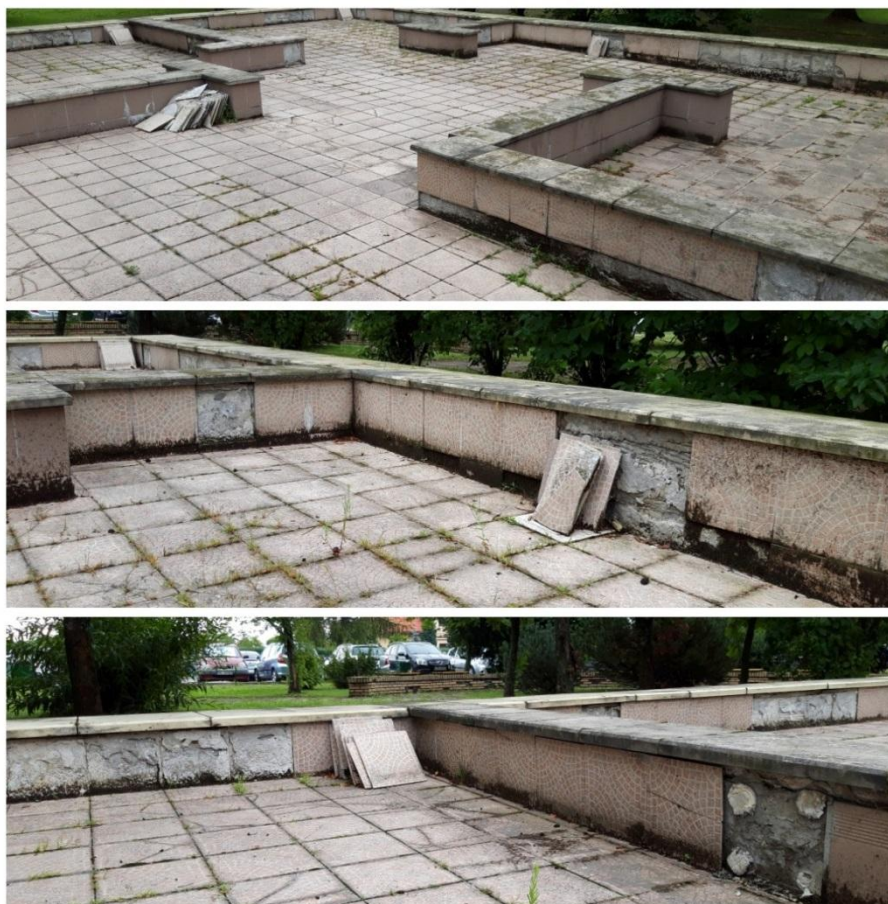
Stan techniczny zły, odspojone płytki od podłoża i ścian, konstrukcja murków w stanie złym, popękana, rozkruszone elementy, płyty piaskowca przykrywające murki popękane i odspojone.

FOT. 11. BRODZIK DLA DZIECI

Zamawiający przewiduje rozbiórkę obiektu bez odtworzenia elementów i zagospodarowanie terenu w uzgodnieniu z Zamawiającym/ Użytkownikiem.

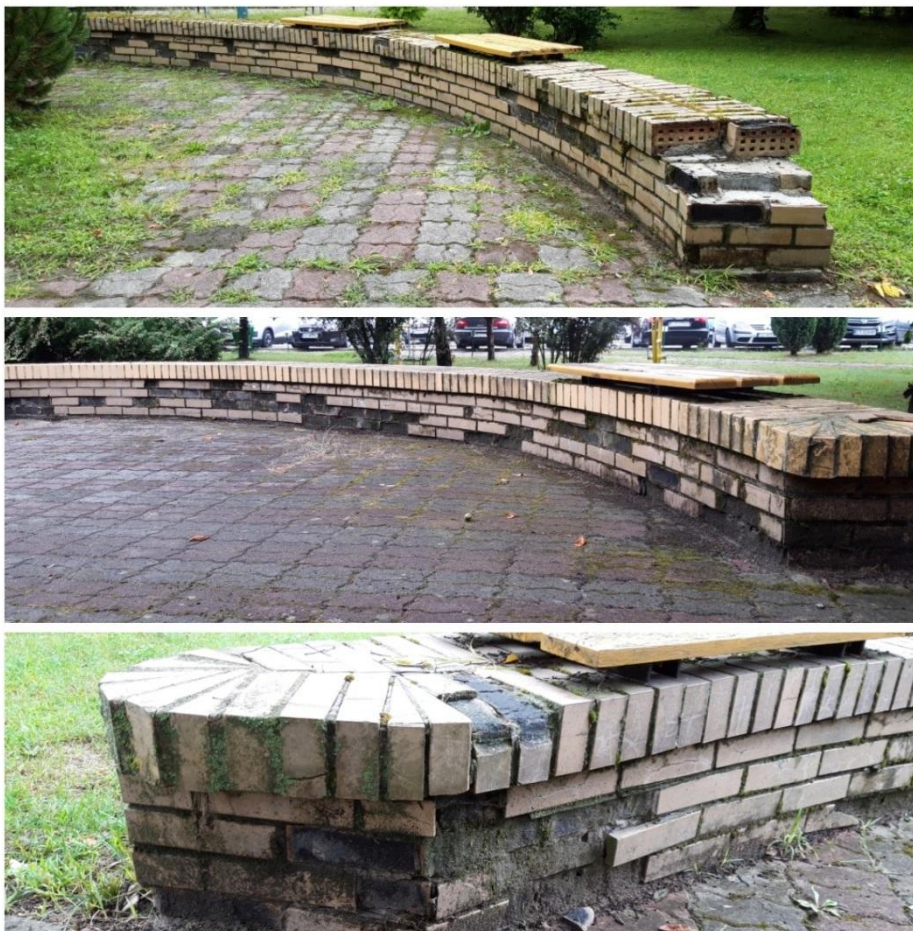
Stan techniczny zły, konstrukcja murków z cegły kratówki w stanie złym, rozkruszona i rozpadająca się, przegnite siedziska drewniane.

FOT. 12. SIEDZISKA OGRODOWE

Zamawiający przewiduje rozbiórkę obiektu do poziomu terenu – bez odtworzenia elementu.

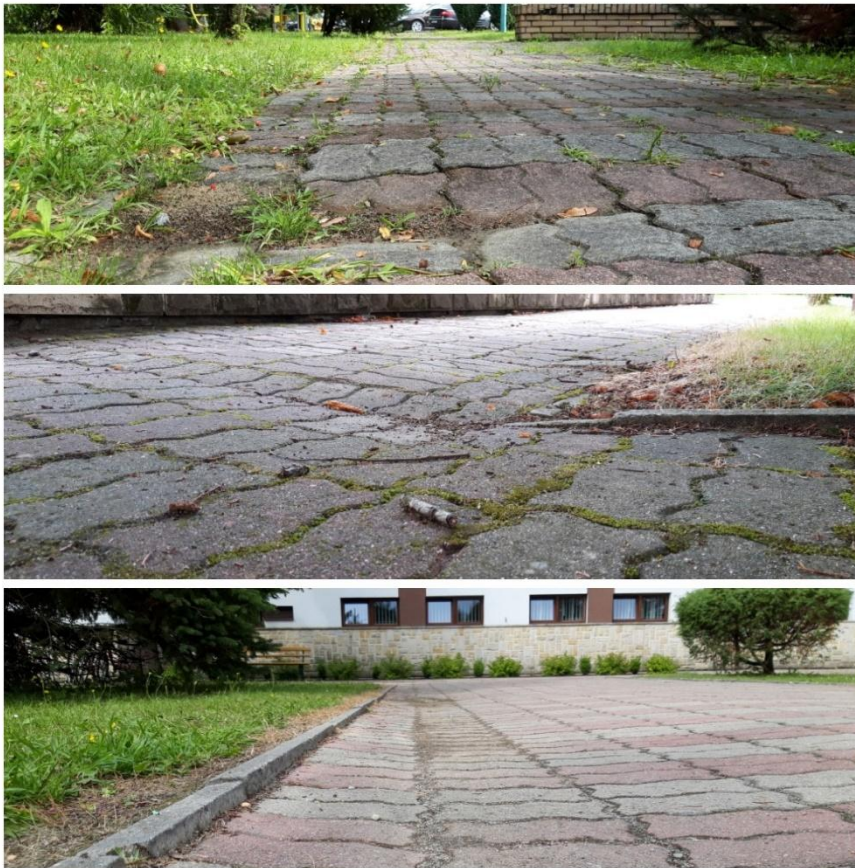
Częściowo pozapadana kostka brukowa, rozkruszone obrzeża, rozkruszone krawężniki przy jezdniach i placach, zagrożenie bezpieczeństwa użytkowników.

FOT. 13. CIĄGI PIESZE

Remont bruku, wymiana obrzeży i krawężników

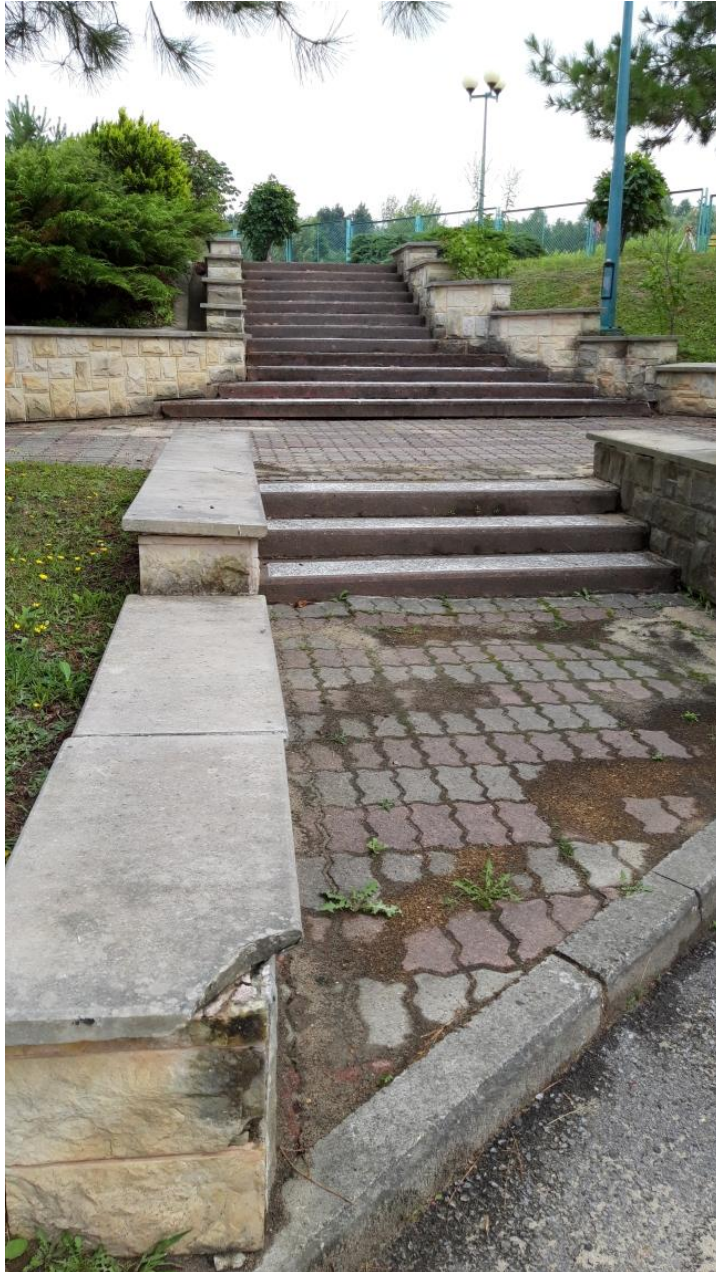
Stan techniczny: częściowo odspojone okładziny z piaskowca od podłoża i ścian, konstrukcja popękana, rozkruszone elementy, płyty piaskowca przykrywające murki częściowo popękane i odspojone, schody terenowe pozapadane.

FOT. 14. SCHODY TERENOWE I MURKI OPOROWE

Zamawiający przewiduje remont powyższych elementów. W miarę możliwości przełożenie elementów kostki betonowej, wymiana zniszczonych elementów, stabilizacja podłoża. Czyszczenie i wymiana popękanych płytek kamiennych (piaskowiec), płyt betonowych i spoin na murkach.

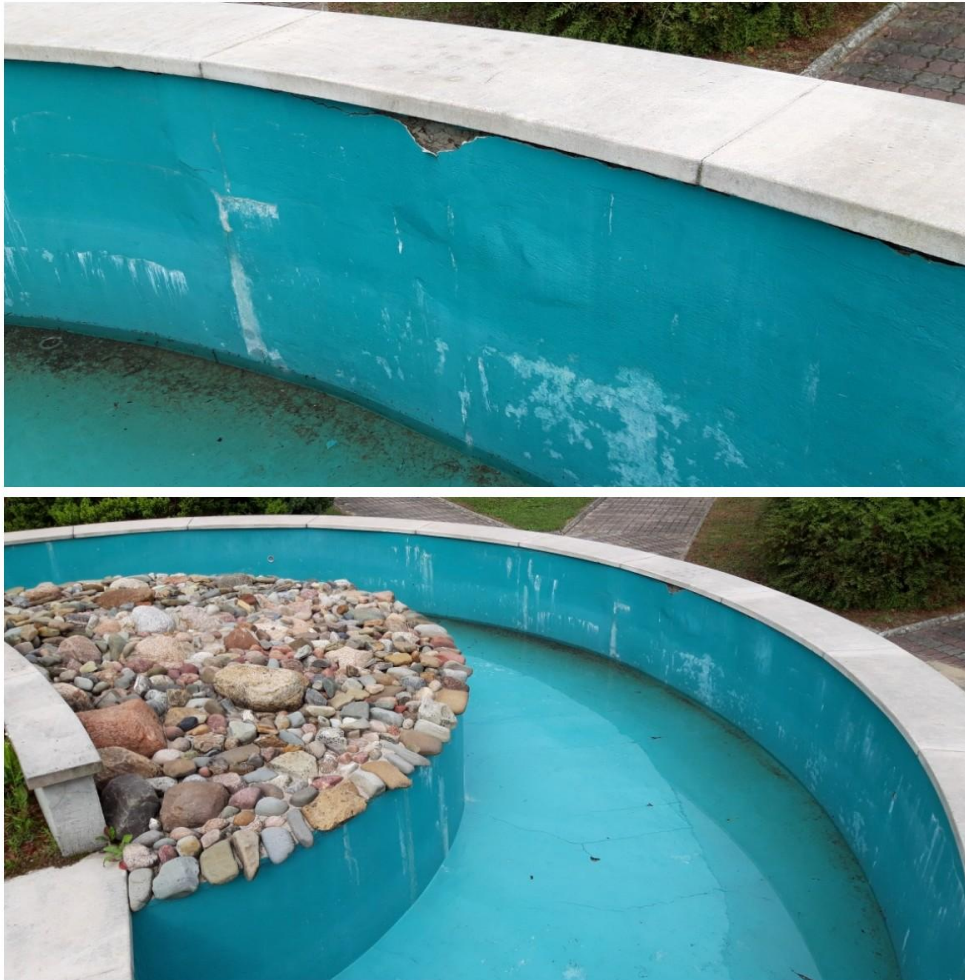
Stan techniczny: częściowo odspojone tynki, popękane podłoże, łuszcząca się izolacja pionowa i pozioma.

FOT. 15. FONTANNA OGRODOWA

Zamawiający przewiduje remont powyższych elementów.

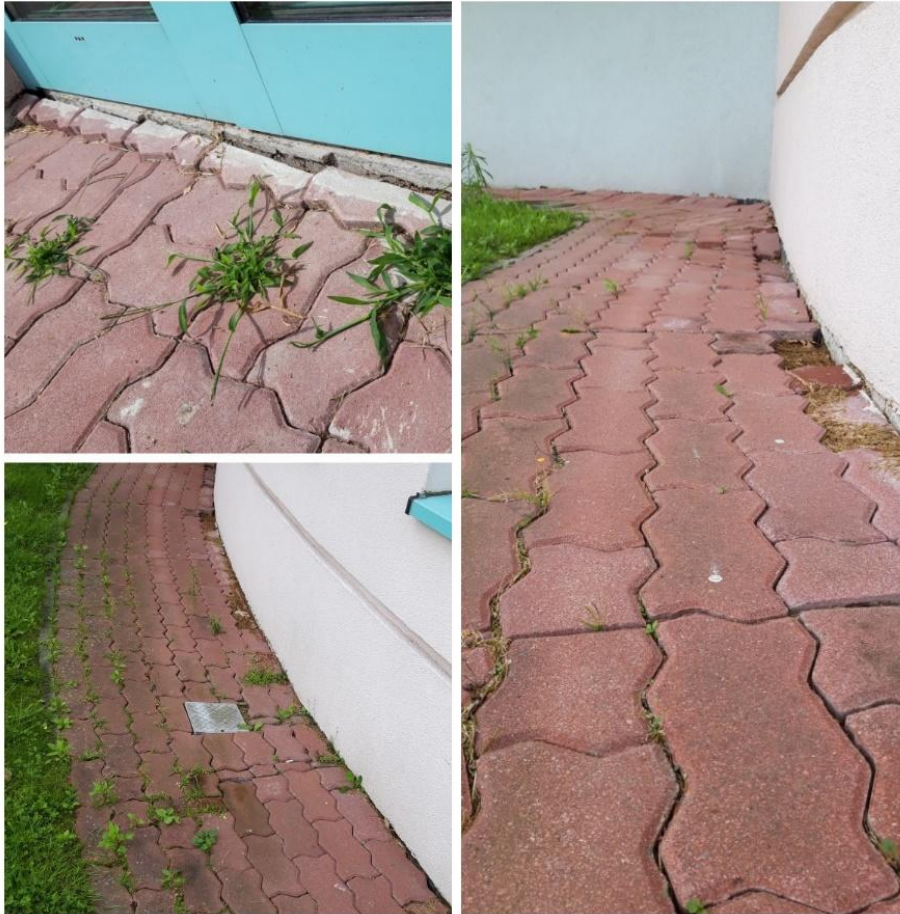
Stan techniczny: pozapadana kostka, wymulone podłoże, odwrotny spadek do budynku, (wody opadowe zalewają podbasenie).

FOT. 16. PŁYTKA ODOJOWA PRZY BUDYNKU Z BASENU

Zamawiający przewiduje remont powyższych elementów (przywrócenie do stanu pierwotnego), przełożenie i uzupełnienie zniszczonych elementów, stabilizacja podłoża.
