**EKSPERTYZA TECHNICZNA
 DOTYCZĄCA STANU TECHNICZNEGO
 BUDYNKU BIUROWEGO
 WRAZ Z INWENTARYZACJĄ BUDOWLANA
 AL. REYMONTA 2, GNIEZNO**

OBIEKT, ADRES:	Budynek biurowy Al. Reymonta 2, 62-200 Gniezno dz. nr 10/1, obręb 0001 Gniezno
INWESTOR:	FUNDUSZ SKŁADKOWY UBEZPIECZENIA SPOŁECZNEGO ROLNIKÓW Ul. Żurawia 32/34, 00-515 Warszawa

FAZA:	EKSPERTYZA TECHNICZNA
-------	-----------------------

DATA:	SZCZECIN, lipiec 2015
-------	-----------------------

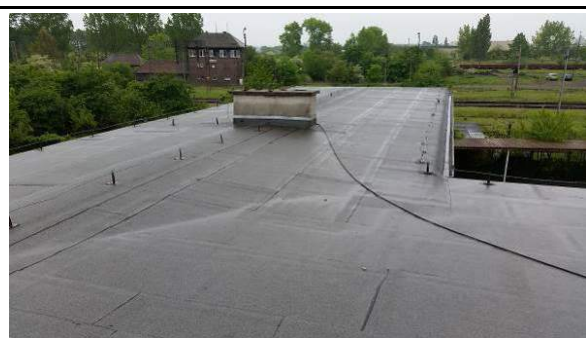
Pokrycie dachowe wykonane z papy termozgrzewalnej jest szczelne, nie zauważono uszkodzenia warstw papy na powierzchni dachu ani śladów wilgoci wewnątrz pomieszczeń pierwszego piętra, świadczących o nieszczelnościach (fot. nr 9).

Fot. 9. Widok powierzchni dachu pokrytej papą termozgrzewalną.

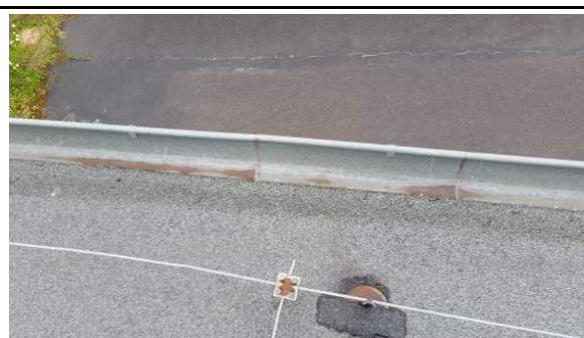
Obróbki blacharskie, pasy nadrynnowe, rynny, rury spustowe wykonane z blachy ocynkowanej uległy miejscowej korozji, zaleca się ich wymianę (fot. nr 10).

Fot. 10. Widok skorodowanej rynny oraz mocowania instalacji odgromowej

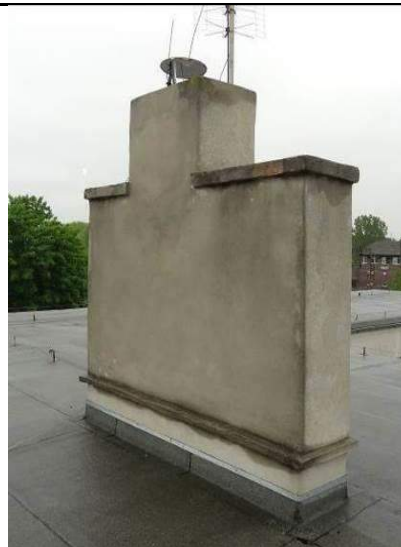
Komin w części starszej budynku został nadmurowany bezpośrednio na istniejącej czapie betonowej bez uprzedniego jej skucia, powodując zawilgocenie powierzchni muru na styku wokół wystającej starej czapy betonowej (fot. nr 18) oraz miejscowe zawilgocenia wokół wykonanej w późniejszym czasie czapy przykrywającej komin brak wykonania kapinosów od spodu czapy).

Fot. 18. Widok nadmurowanego kominu, widoczne zacieki wokół wystającej starej czapy betonowej oraz wokół wykonanej w późniejszym czasie czapy przykrywającej komin.

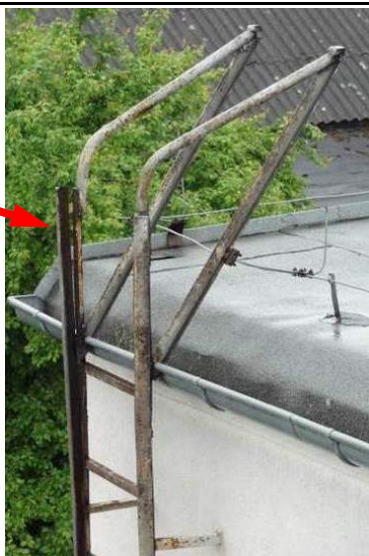
Stalowa drabina prowadząca na dach przymocowana od strony południowej budynku jest silnie skorodowana (fot. nr 19), na części pionowych elementów konstrukcyjnych – kątownikach korozja występuje w formie łuszczących się płatów stali powodując rozwarstwienie się kształownika (fot. nr 20, 21).

Fot. 19. Istniejąca stalowa drabina elewacyjna stanowiąca wejście na dach jest w znacznym stopniu skorodowana, część elementów uległa rozwarstwieniu (czerwona strzałka) nie spełnia obowiązujących przepisów BHP.

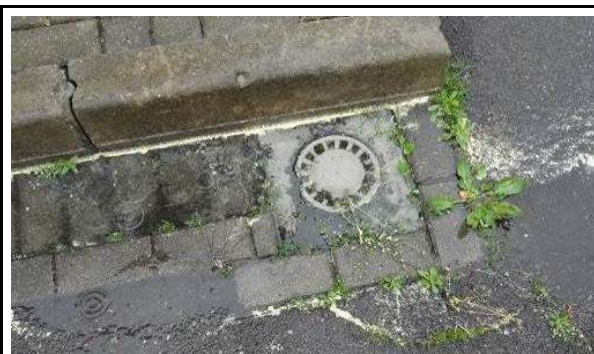
Fot. 36. Widok niedrożnego, porośniętego mchami wpustu podwórzowego odprowadzające wody opadowe z terenu posesji.

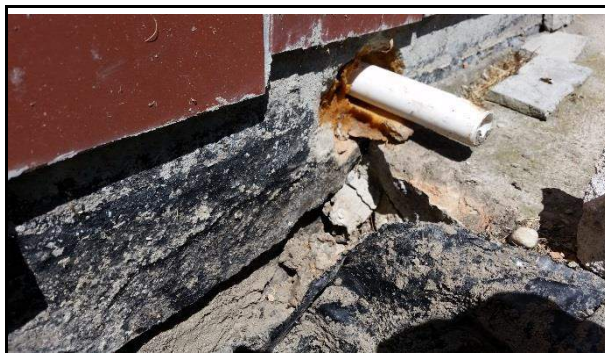
Fot. 37. Widok nieprawidłowo wykonanego przejścia rury odprowadzającej wodę ze studzienki w pomieszczeniu nr 0.11 przez ścianę fundamentową.

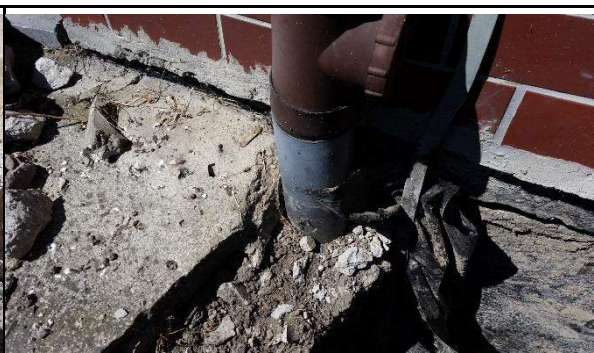
Fot. 38. Widok przyłączenia rury spustowej z rewizją do rury odpływowej szarej. Jest to nieprawidłowe rozwiązanie do kanalizacji zewnętrznej są przeznaczone rury PVC-U w kolorze pomarańczowym.

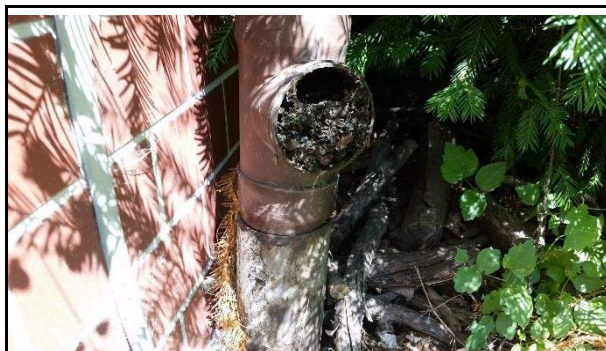
Fot. 39. Widok niedrożnej rewizji rury spustowej, wymagającej czyszczenia oraz nieprawidłowego zastosowania rury szarej, jako zewnętrznej rury odpływowej ułożonej w gruncie.

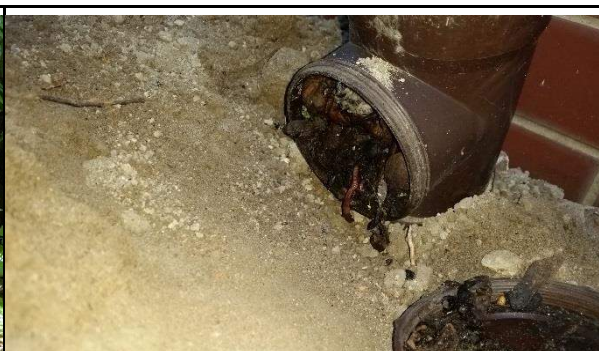
Fot. 40. Widok niedrożnej rewizji rury spustowej, wymagającej czyszczenia. Obecnie spływ wód opadowych do rur odpływowych jest niemożliwy.

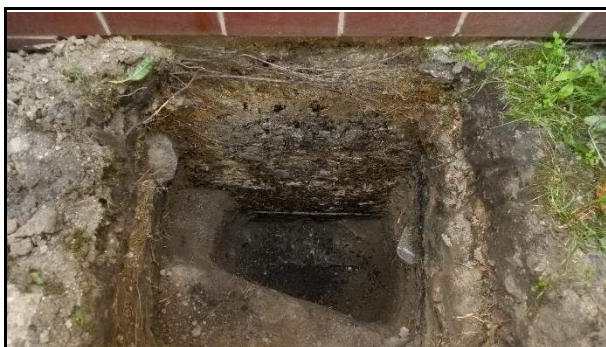
Istniejąca izolacja bitumiczna ścian fundamentowych jest w wielu miejscach uszkodzona, co jest m.in. skutkiem zasypania wykopu piaskiem z gruzem (fot. nr 41, 42).

Fot. 41. Widok ściany fundamentowej w starszej części budynku w miejscu wykonania odkrywki.

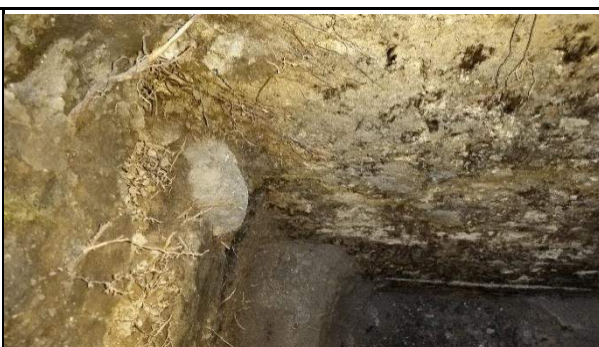
Fot. 42. Widok ściany i ławy fundamentowej, widoczny gruz w piasku użyty przy zasypywaniu wykopu.

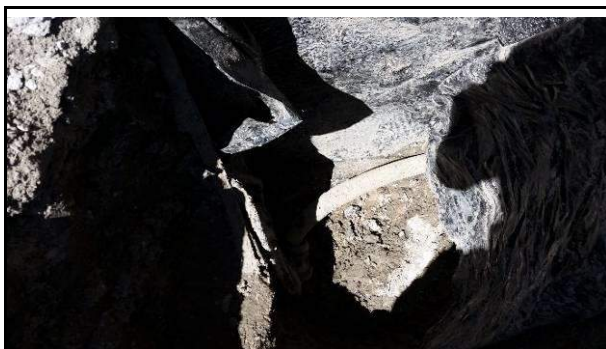
Fot. 43. Widok ściany fundamentowej w nowszej części budynku w miejscu wykonania odkrywki. Izolacja przeciwwilgociowa z masy bitumicznej, przykryta folią PE. Przy ścianie widoczna rura drenażowa, obecnie zaślepiona.

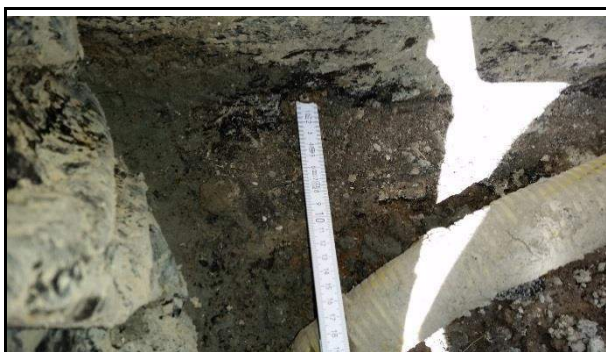
Fot. 45. Widok zaślepionej rury drenażowej w miejscu wykonania odkrywki.

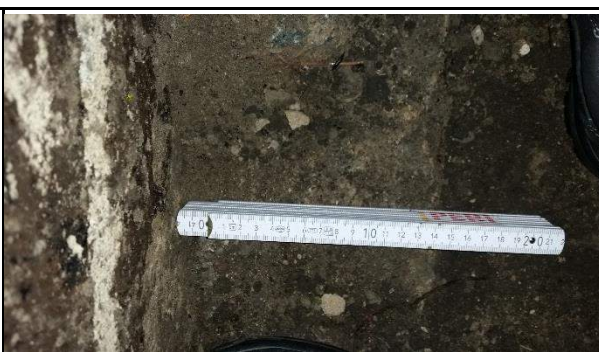
Fot. 46. Widok ławy fundamentowej w miejscu wykonania odkrywki oraz nieocieplonej ściany fundamentowej.

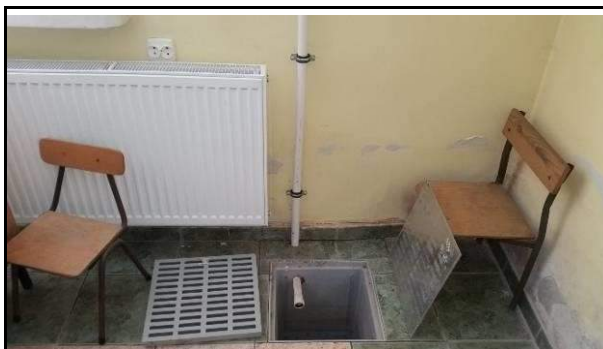
Fot. 47. Widok bezodpływowej studzienki umożliwiającej wypompowywanie wody z piwnicy w pomieszczeniu nr 0.11 wraz z rurą odprowadzającą wodę na zewnątrz budynku.

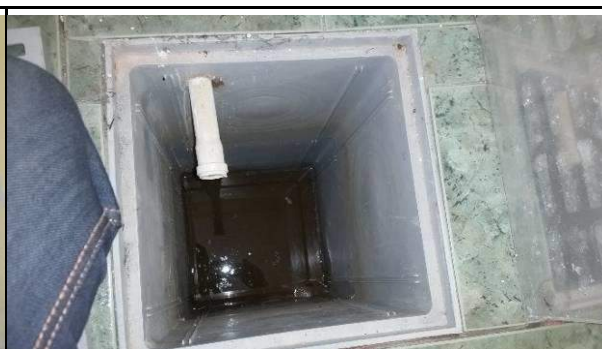
Fot. 48. Widok bezodpływowej studzienki w pomieszczeniu nr 0.11 w piwnicy.

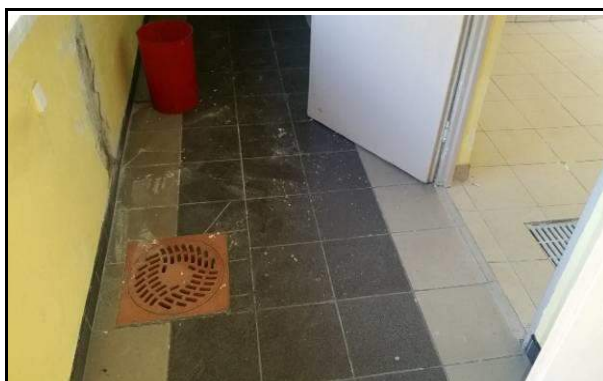
Fot. 51. Widok bezodpływowej studzienki umożliwiającej wypompowywanie wody z piwnicy na korytarzu (kolor pomarańczowy) połączonej ze studzienką bezodpływową w pomieszczeniu nr 0.9.

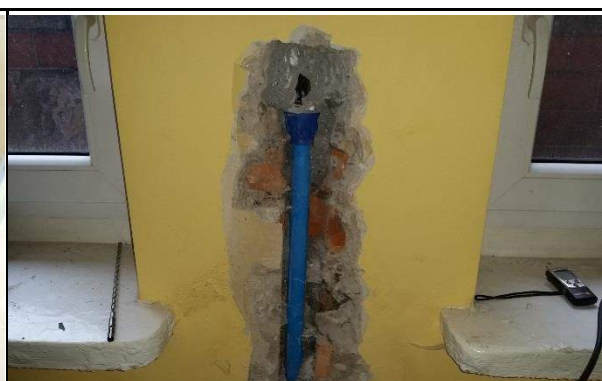
Fot. 52. Widok nieprawidłowo wykonanej rury odprowadzającej wodę ze studzienki, osadzonej w brudzie bez tulei osłonowej za pomocą zaprawy uniemożliwiającej pracę rozszerzalnego materiału.

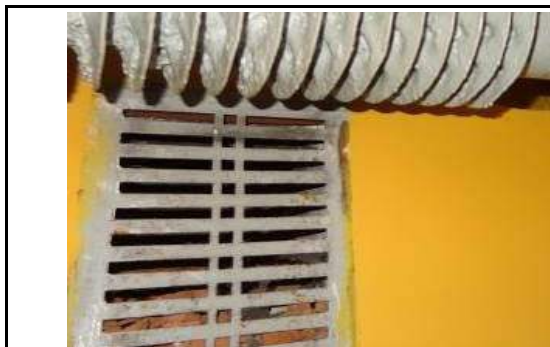
Fot. 53. Widok niedrożnego, zagruzowanego fragmentami cegły ceramicznej kanału wentylacji grawitacyjnej pomieszczenia piwnicy.

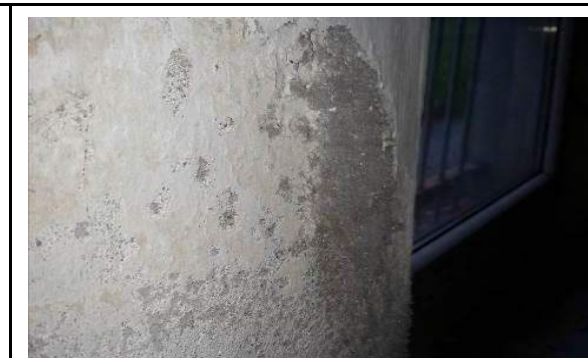
Długotrwałe zawilgocenie pomieszczeń piwnicy spowodowało pojawienie się grzyba białego domowego na powierzchni ścian (fot. nr 60, 61).

Fot. 60. Widok grzyba domowego białego na powierzchni ścian w pomieszczeniach piwnicy.

Należy skuć zagrzybiałe tynki, osuszyć zawilgocone przegrody, przewentylować pomieszczenia piwnicy i przystąpić w następnym etapie do wykonania właściwej izolacji przeciwwodnej murków naświetli piwnicznych oraz prac naprawczych wewnątrz budynku w systemie tynków renowacyjnych.

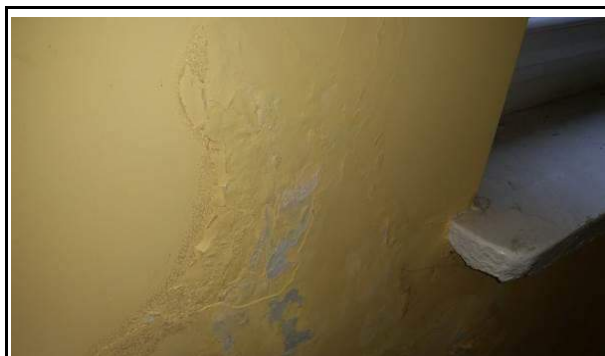
Fot. 65. Widok wysoleń na powierzchni ściany piwnicy w okolicy otworu okiennego, widoczne ubytki i nierówności spowodowane wilgocią.

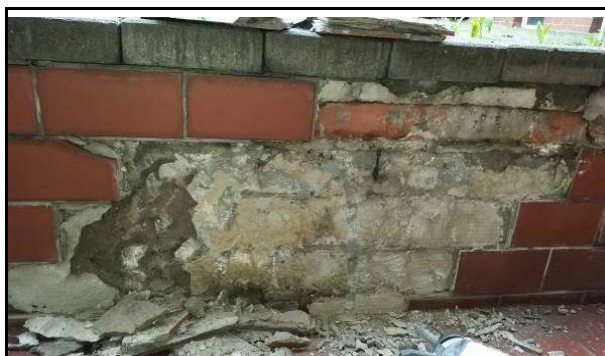
Fot. 67. Odkrywka murku naświetla piwnicznego, widoczny brak zastosowania izolacji przeciwwilgociowej.

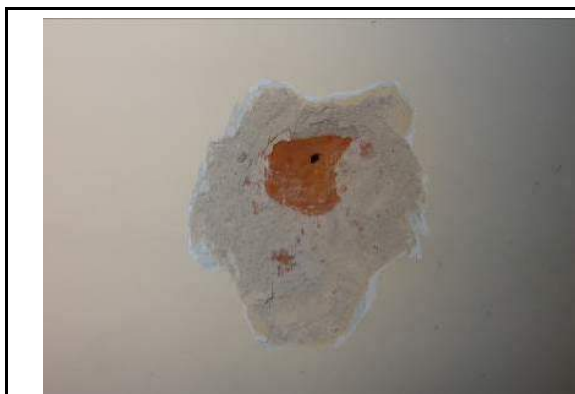
Fot. 76. Odwiert kontrolny filarka ściany zewnętrznej części dobudowywanego budynku, wykazała zastosowanie bloczków ceramicznych i silikatowych.

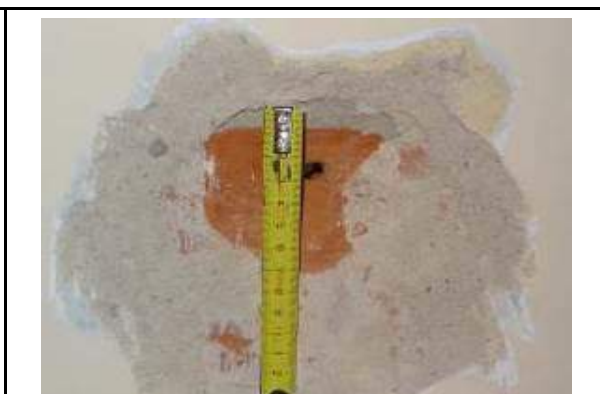
Fot. 77. Widok odkrywki ściany działowej z cegły dziurawki murowanej na sztorc.

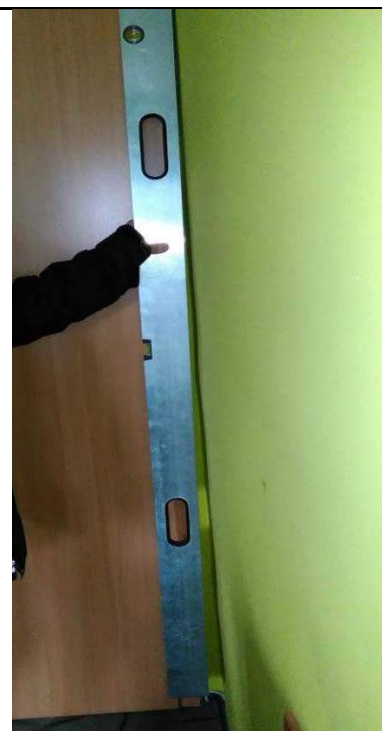
Fot. 79. Widok odchyłki powierzchni ściany od pionu w korytarzu w części dobudowywanej budynku, przekraczającej wartość dopuszczalną.

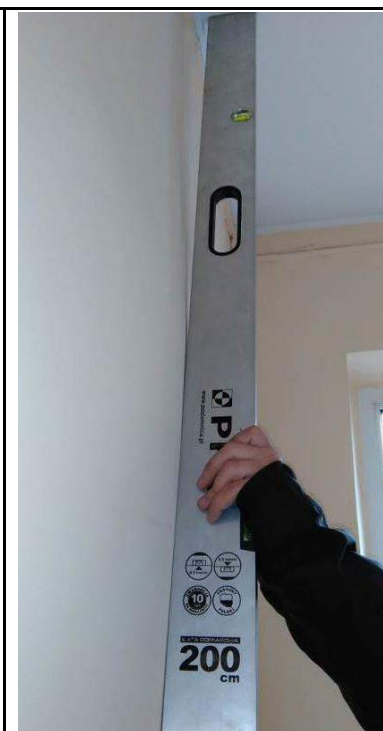
Fot.80. Widok odchyłki powierzchni ściany od pionu w części starszej budynku, przekraczającej wartość dopuszczalną.

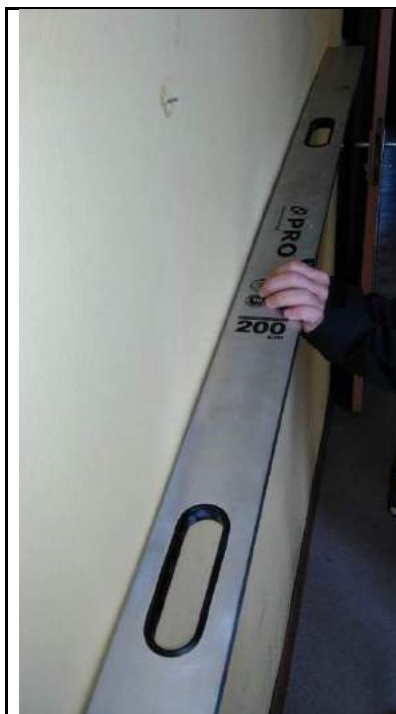
Fot. 81. Widok odchyłki powierzchni ściany od pionu w pomieszczeniu biurowym w części dobudowywanej budynku, przekraczającej wartość dopuszczalną..

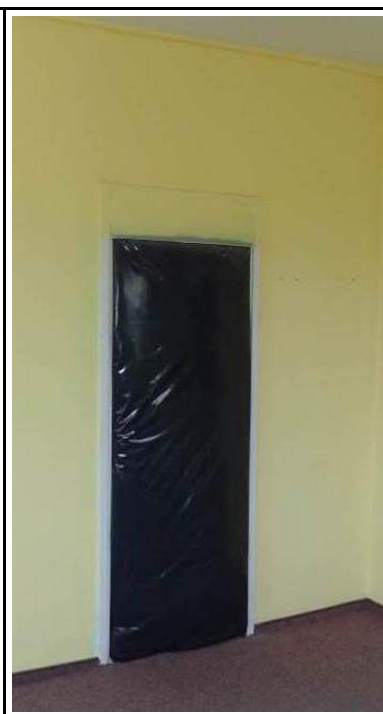
Fot. 83. Widok zaślepiętego otworu drzwiowego pomiędzy pomieszczeniami biurowymi na pierwszym piętrze.

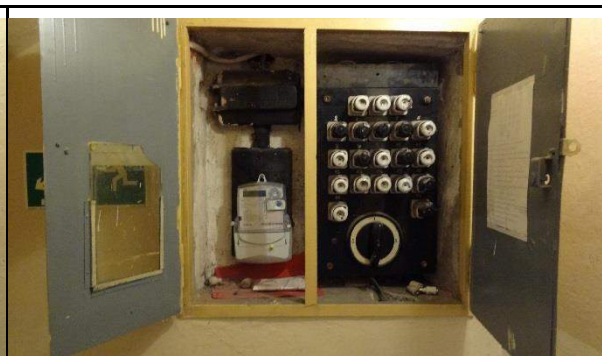
Fot. 87. Widok szafki głównej tablicy rozdzielczej budynku, zlokalizowanej na klatce schodowej prowadzącej do piwnicy

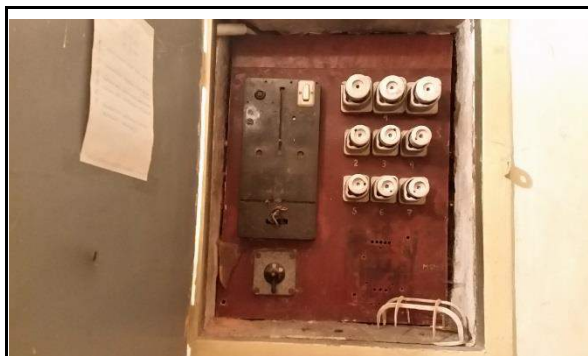
Fot. 88. Widok głównej tablicy rozdzielczej budynku z bezpiecznikami topikowymi starego typu i ręcznym wyłącznikiem głównym do wymiany

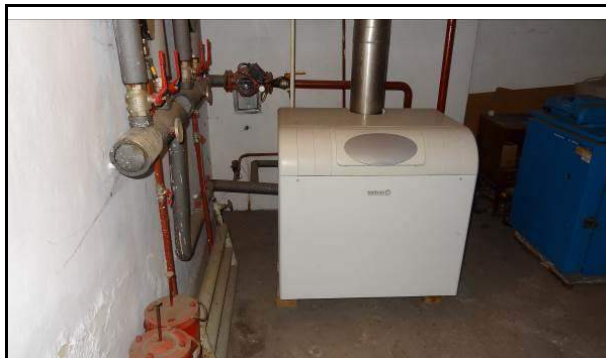
Fot. 90. Widok rozproszczenia instalacji w kotłowni.

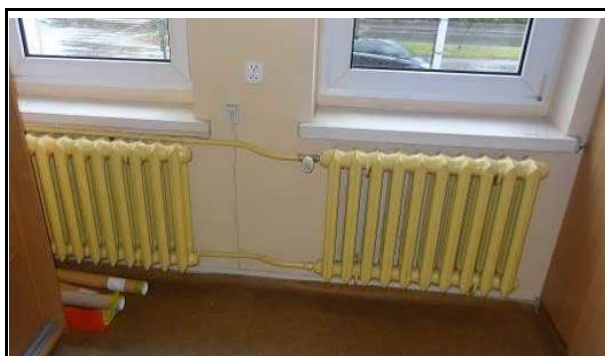
Fot. 98. Widok istniejącej instalacji telefonicznej i logicznej z przewodami poprowadzonymi na tynku i w naściennych rurach osłonowych.

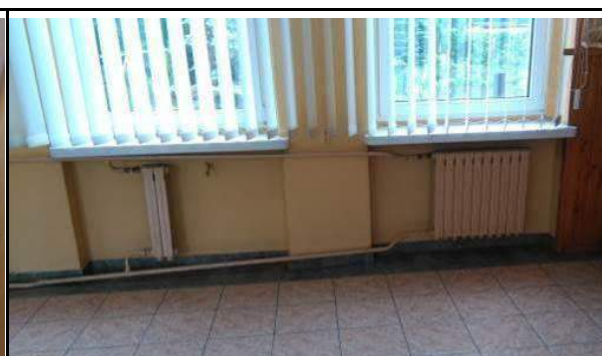
Fot. 99. Widok grzejników żeliwnych wymagających wymiany z uwagi na swój stan techniczny.

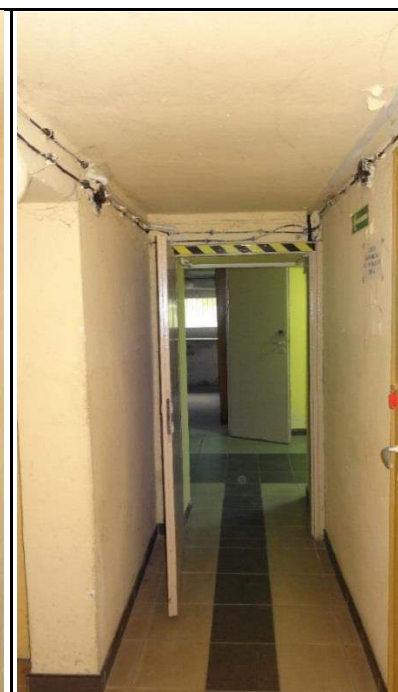
Fot. 105. Widok rur instalacji gazowej i c.o. oraz starych opraw oświetleniowych korytarza piwnicy z doprowadzeniem przewodów na tynku.
